Construcción Sistema Agua Potable Rural Caramucho, Iquique

Código BIP: 30130153-0

Institución Técnica: Dirección de Obras Hidráulicas (DOH), Ministerio de Obras Públicas, Región de Tarapacá.

El presente informe da cuenta de las lecciones aprendidas en las Visitas a Terreno, realizadas en el contexto de la Evaluación Ex Post que efectúa la Subsecretaría de Evaluación Social. En cada visita se documentan y sistematizan los aprendizajes identificados por los participantes, relacionados con la formulación y operación del proyecto.

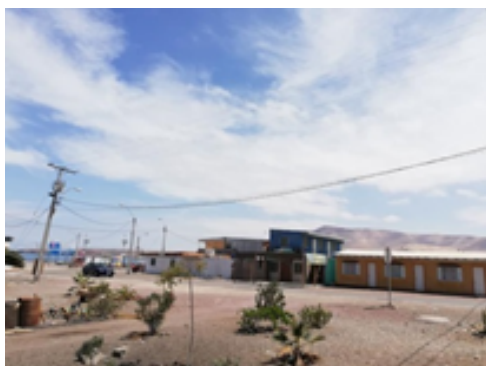
Parte de la zona que recibe el servicio
