## Reposición Cuartel Cuarta Compañía de Bomberos, Coñaripe

### Identificación del Proyecto

El presente informe da cuenta de las lecciones aprendidas en las Visitas a Terreno, realizadas en el contexto de la Evaluación Ex Post que efectúa la Subsecretaría de Evaluación Social. En cada visita se documentan y sistematizan los aprendizajes identificados por los participantes, relacionados con la formulación y operación del proyecto.

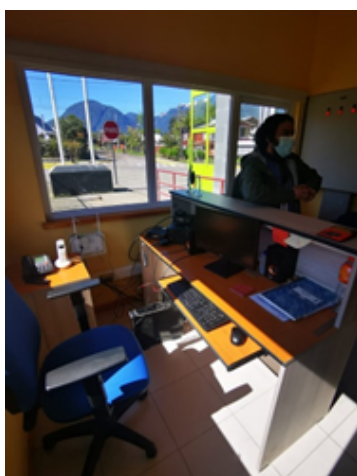
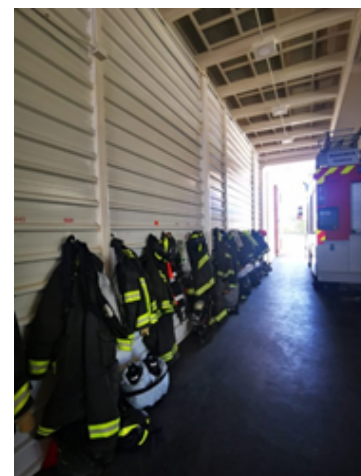
Existieron fallas en el diseño, en cuanto a materialidades y revestimientos, no apropiados técnicamente para la zona. Cabe recordar que, en la precordillera de la región de Los Ríos, existen períodos extensos de precipitaciones y nieve. Además, existieron partidas faltantes, como por ejemplo la malla a tierra y el cierre perimetral, y espacios que no fueron considerados, como por ejemplo una sala para lavado de trajes.

Una mala ejecución del contratista generó fallas en el diseño de la infraestructura y la Compañía de bomberos tuvo que invertir recursos en el cambio de revestimientos exteriores, los cuales se cayeron cuando el recinto ya estaba operativo.

2. La materialidad empleada debe considerar las características climáticas de la región en que se localizan los cuarteles; en especial cuando estas son extremas (lluvias permanentes, granizos, nieve, etc.).

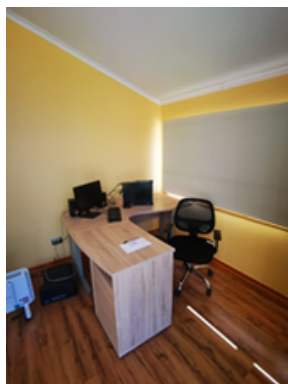
El sistema de calefacción es el adecuado según los bomberos, aunque presenta inconvenientes en la época de verano. Se propone considerar Split aire calor en las dependencias, pues la variación de temperatura invierno – verano es grande.
