INFORME DE VISITA

Proyecto: Construcción Alcantarillado y Casetas Sanitarias, Villa La Tapera

Código BIP: 30204674
Sector: Recursos Hídricos
Subsector: Evacuación Disposición Final Aguas Servidas
Región: Aysén
Fuente Financiamiento: FNDR
Unidad Técnica: Municipalidad de Lago Verde
Unidad Financiera: Gobierno Regional de Aysén

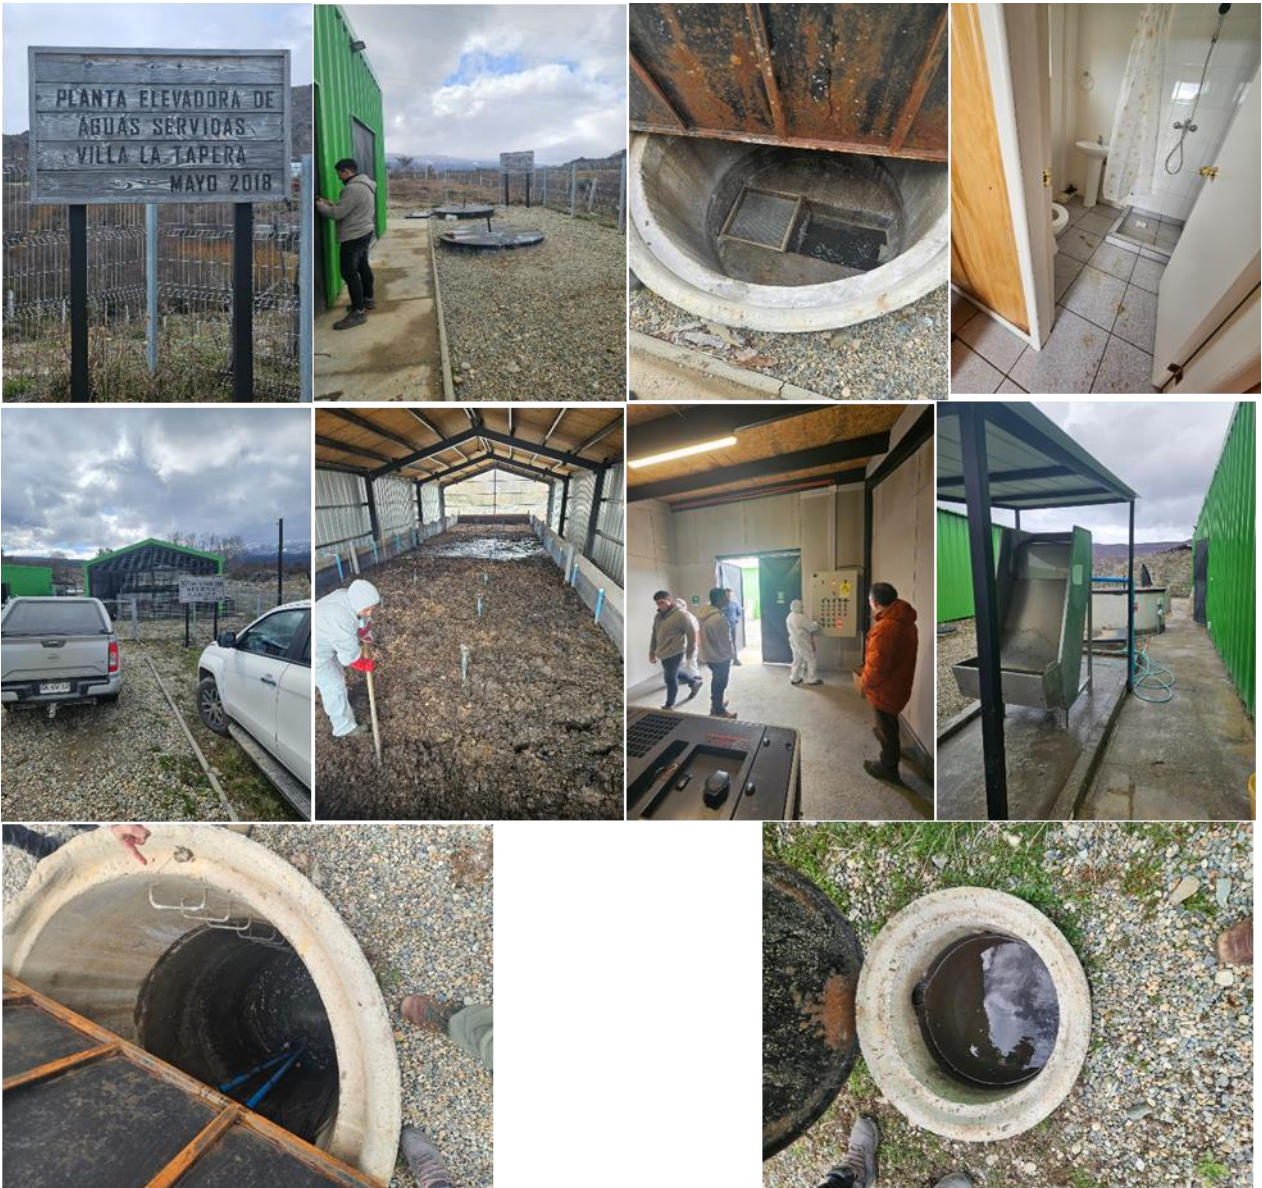
Fotografías de la Visita.

Se adjuntan a continuación fotografías de la visita a terreno. Donde se puede apreciar la sala de bombas, baño, sala de máquinas, el lombrifiltro y sistema de tratamiento de aguas.-
