## EVALUACION EX POST DE CORTO PLAZO FASE II

### INFORME DE VISITA

Nombre Proyecto: Construcción Jardín Infantil sector el Llolly de Paillaco

Código BIP: 30366825-0

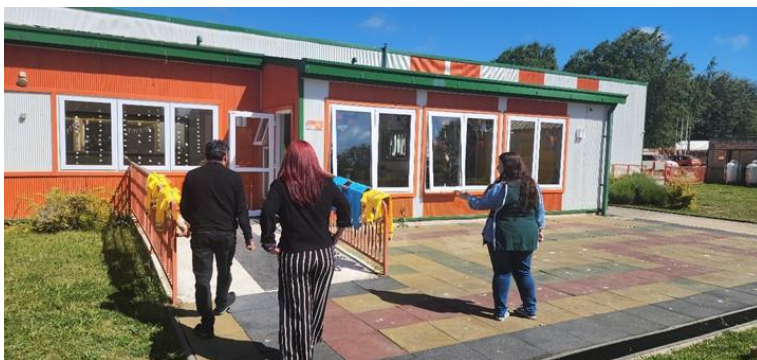
En relación con el diseño implementado, se observa que no se consideró adecuadamente el emplazamiento en obra respecto al asoleamiento y la provisión de espacios de sombra en los patios del jardín infantil. Esto se explica, en parte, porque los dispositivos fueron diseñados como modelos tipo, sin una adaptación específica a las condiciones climáticas del lugar, lo que derivó en la ausencia de elementos como aleros para mitigar la exposición solar. Además, la propuesta original de patios fue modificada por la consultoría dependiente del contratista. Por otro lado, se observa que el sistema constructivo del patio, compuesto por palmetas de caucho, presenta actualmente un deterioro significativo.

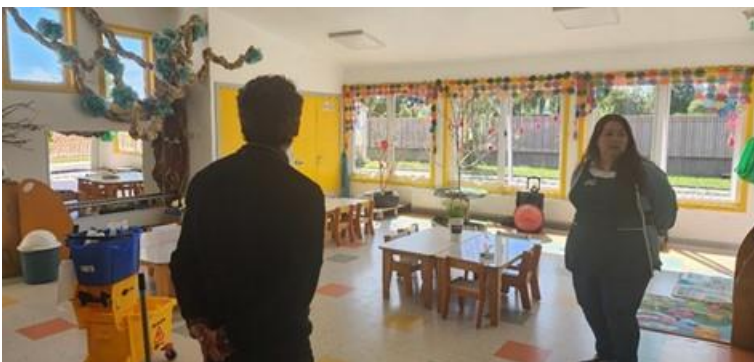
En relación con el equipamiento, se destaca que la caldera a gas ha presentado las mayores fallas, principalmente debido a deficiencias en su mantención y a cortes de energía eléctrica en el sector.

Adicionalmente, considerando la condición de ruralidad del establecimiento, se estima necesario incorporar equipos adecuados para enfrentar interrupciones de servicios básicos, como cortes de luz y de agua, a fin de asegurar la continuidad operativa del recinto.

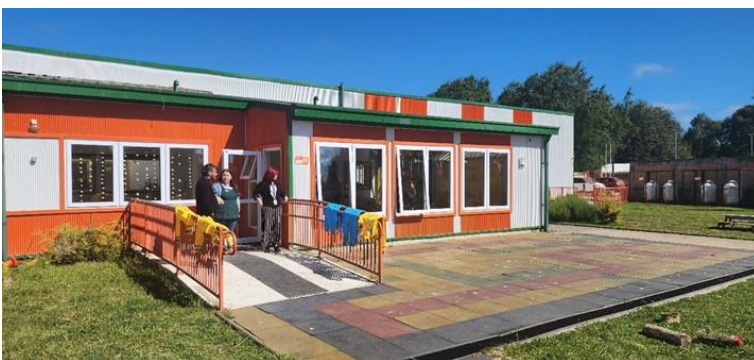
Otro aspecto destacado por la educadora, en el ámbito de infraestructura, es la deformación del marco de la puerta de acceso. Además, debido a una contingencia climática, se produjo el desprendimiento de algunas planchas de la cubierta, situación que fue reparada oportunamente sin generar mayores afectaciones.

En cuanto a la materialidad del patio exterior, se observa un deterioro en las palmetas de caucho, cuya vida útil se ha visto reducida por el desprendimiento del sello de fijación. No se reportan filtraciones ni otros desperfectos adicionales.

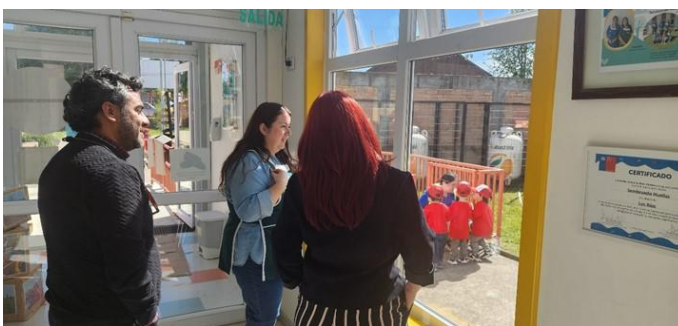
En general se cumple el objeto del recinto inspeccionado, apreciándose el cuidado y valorización de los usuarios respecto de la infraestructura. De acuerdo con lo indicado por la educadora, la comunidad educativa plantea como necesidad la habilitación o implantación de un área cubierta en el patio.
