## **EVALUACIÓN EX POST DE CORTO PLAZO**

### **INFORME DE VISITAS A TERRENO Sedes Sociales Comunitarias**

**Ministerio de Desarrollo Social**

**Enero 2018**

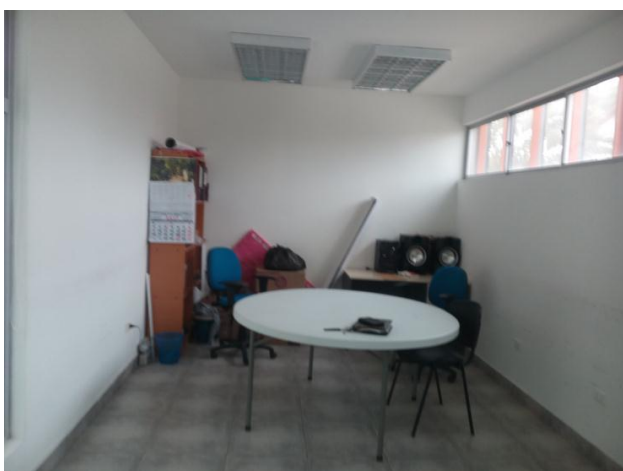
El espacio concebido inicialmente para la biblioteca está ubicado a la entrada del Edificio Comunitario; por lo que debido al ruido y el movimiento de gente ingresando y haciendo

actividades en la sala multiuso (bailes, por ejemplo) hubiera sido muy difícil haberle dado el uso inicialmente identificado de Biblioteca. Por practicidad se decidió darle otro uso a este espacio. Actualmente funciona para acoger reuniones pequeñas y como oficina complementaria de la junta de vecinos (tiene otra en el segundo piso).

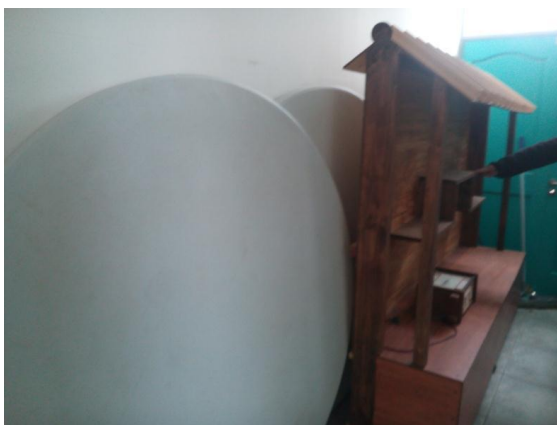
Por otra parte, la bodega les quedó pequeña, lo que obligó a dejar elementos en los pasillos y a ocupar el baño de discapacitados con material para las clases deportivas. Acá se verificó el siguiente hecho: se tienen tres baños: uno para el uso de varones, uno para el uso de damas y otro para discapacitados, sin embargo este último lo reservaron para el uso exclusivo de personas con discapacidad, pero como estas no llegaron, lo empezaron a usar como bodega, sin tener en cuenta el costo de hacer ese baño.

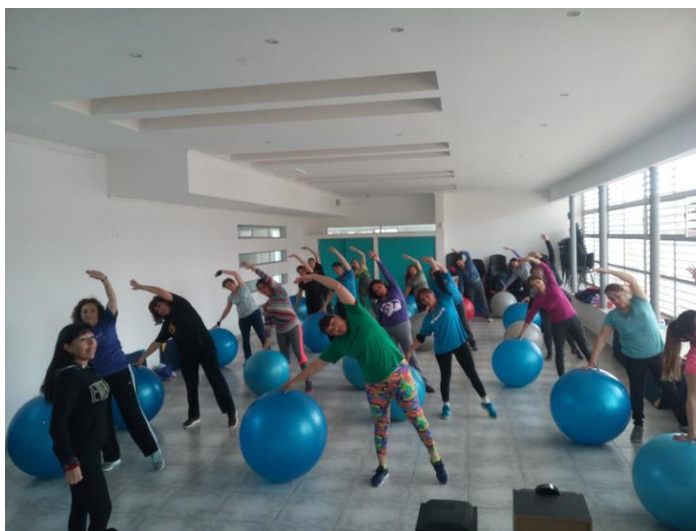
El espacio principal de esta Sede ese utiliza actualmente como un salón multiuso. Originalmente fue diseñado como un anfiteatro, que sería utilizado mayormente para actos. En la práctica estos eventos son muy esporádicos y su uso es mayoritariamente deportivo; sin embargo, no tiene las características adecuadas para este tipo de prácticas, por ejemplo, la ventilación y la aislación acústica son deficientes, tiene pendientes y escenario y el piso no es del todo apto para el deporte.

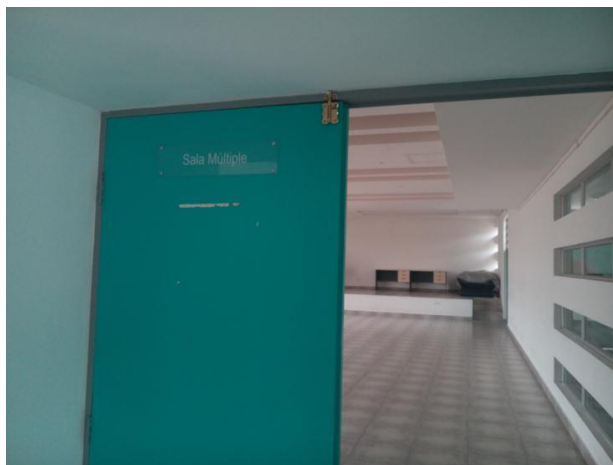
Se han presentado grietas en el salón como producto de los temblores que se han registrado y hay un problema de gotera en el salón principal.

Los mantención relacionada con aguas lluvias es costosa. Se han presentado problemas con el funcionamiento de las canaletas y como la construcción es mediterránea (techumbre plana), el agua se acumula y genera daños y problemas. De lo anterior, se desprende que, en general, los diseños deben ser lo más simples posibles de tal manera que sus costos de mantención sean mínimos. Pero se tendería a privilegiar la arquitectura por sobre lo simple, práctico y funcional.

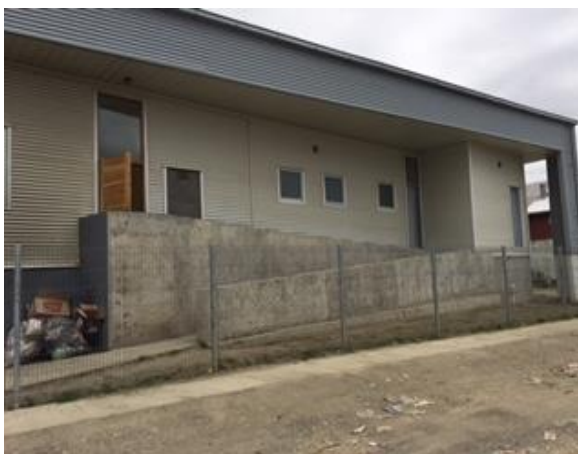
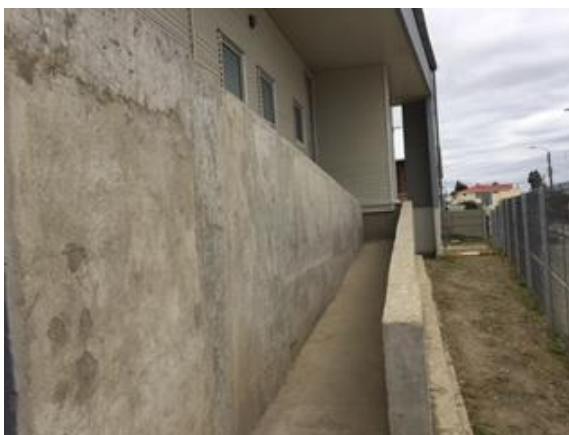
El estado general de la sede es bueno en el interior, pero no tanto en el exterior. Se requiere, por ejemplo, barnizar la puerta principal, utilizar las jardineras, limpiar el entono y pintar exteriores.
