## **Evaluación Ex Post de Corto Plazo**

### **Informe de Visitas a Terreno**

## **ESPACIOS PÚBLICOS**

**Ministerio de Desarrollo Social y Familia**

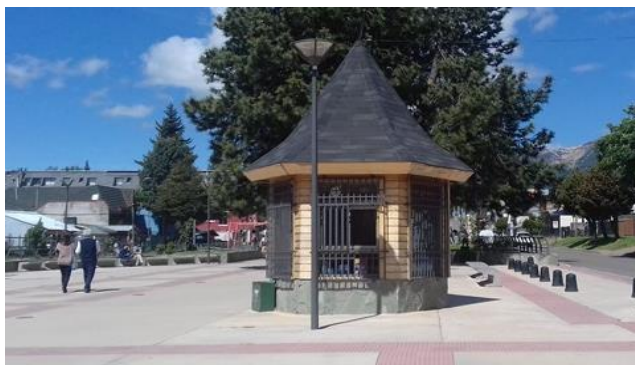
Faltó iluminación en algunos sectores, porque se sobrevaloró la iluminación vial del entorno de las calles, por ejemplo, frente al monumento del ovejero la luminaria de la calle no alcanza a iluminar este sector, por lo que habría que reforzarla.

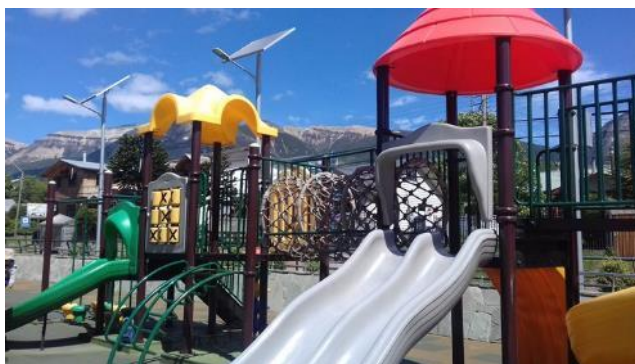
En el caso de los juegos, debieron ser de mejor calidad, ya que han registrado fallas y han tenido que ser reparados. Algunos problemas detectados son fallas en las

uniones de las piezas, tuercas que se caen, cuerdas de columpios que requieren ser cambiadas frecuentemente, etc. En todo caso, los daños en los juegos se deben a sobreuso y baja calidad y no a vandalismo. Por otra parte, también se detectó que la densidad del piso de goma fue inadecuada (muy baja).

Se debió apostar por juegos de mayor calidad. Con juegos certificados. Por ejemplo, las cadenas actuales duran alrededor de un año, las de mayor calidad, como ser las alemanas, llegan a durar hasta 8 años. Hay también unas malas que duran menos de una semana.

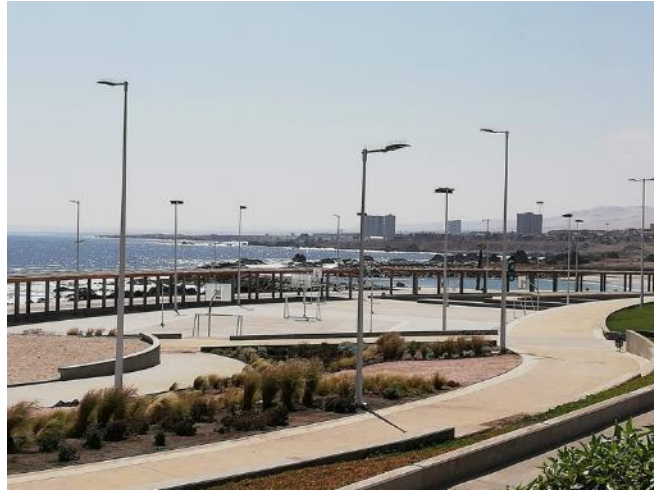
- Modificar el sistema de aguas lluvias, debido a que el sector de playa está en una cota más baja que el espacio público (tenía un desagüe que descargaba directo a la playa) y a la intensidad de las lluvias recientes, que ocasionaron una rotura de la matriz, donde lo que se desbordó afectó la playa. Por ello, se realizaron obras extraordinarias para evacuación de aguas lluvias con dos tomas y se redireccionó el desagüe a otro sector.
- Cambiar la arena de la playa por la contaminación sufrida por la rotura de la matriz.

También se detectó que las aguas se empozaban en la calzada oriente, por lo que igualmente se hicieron sumideros de aguas lluvias para esta calzada.

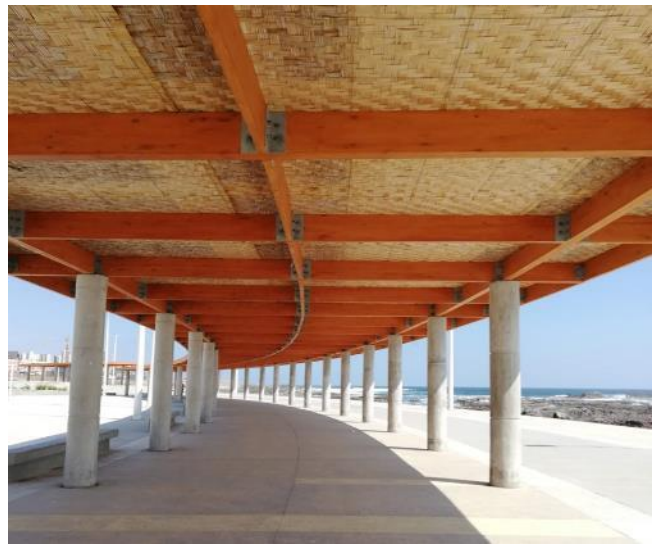
Los postes de luz son de fibra de vidrio en reemplazo del acero, ya que este material es muy corrosivo en el borde costero y tiene alto deterioro.

Los sombraderos son de madera y hormigón sin acero. Los aros de básquet se debieron retirar al poco tiempo por los daños ocasionados, por lo que hubiera sido recomendable instalar juegos antivandálicos.
