## **EVALUACIÓN EX POST DE CORTO PLAZO FASE II: VISITAS A TERRENO**

### **INFORMES DE VISITA INMUEBLES PATRIMONIALES**

Ministerio de Desarrollo Social  
División de Evaluación Social de Inversiones  
Departamento de Metodologías y Estudios

## HABILITACIÓN BIBLIOTECA REGIONAL DE ANTOFAGASTA

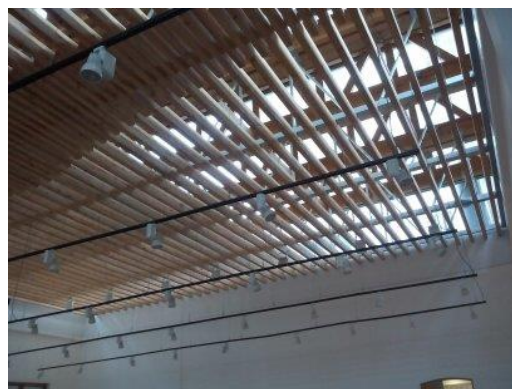
Las lluvias son poco frecuentes en Antofagasta, pero cuando éstas llegaron hubo muchas filtraciones de humedad y agua, inhabilitando salas y espacios y con el riesgo de deterioro de los libros. Este problema se debió fundamentalmente a problemas con los sellos en las uniones de las piezas de madera que forman la techumbre.

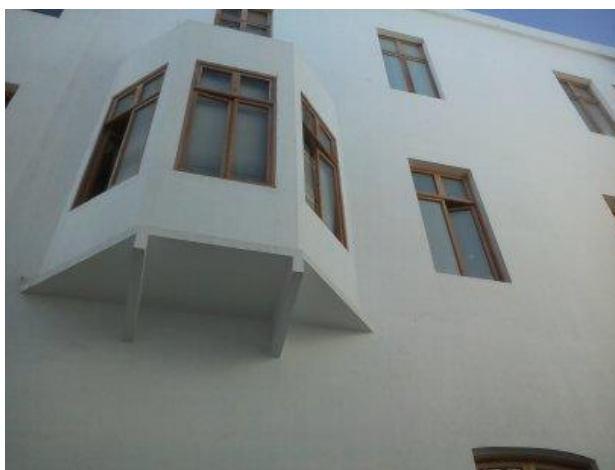
Debido a las lluvias inesperadas del 2015, existieron filtraciones de agua y humedad, lo que obligó a reparar y volver a pintar con pintura especial impermeable algunas paredes.

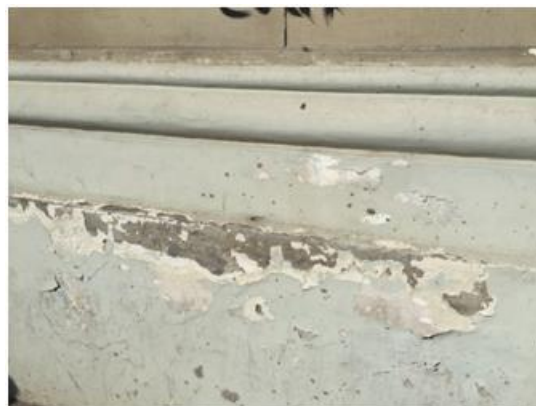
No obstante, el deterioro también se debería, de acuerdo a la opinión de los encargados de la operación, a la baja calidad del trabajo realizado en dicha fachada.

De acuerdo a las apreciaciones del colegio de arquitectos, específicamente los balaustres hechos por la empresa contratada para la restauración son de mala calidad. La empresa no hizo un buen levantamiento y análisis histórico ya que la obra ejecutada no presenta las características propias de los balaustres. Es por ello que se manifiesta un deterioro del edificio en su fachada.

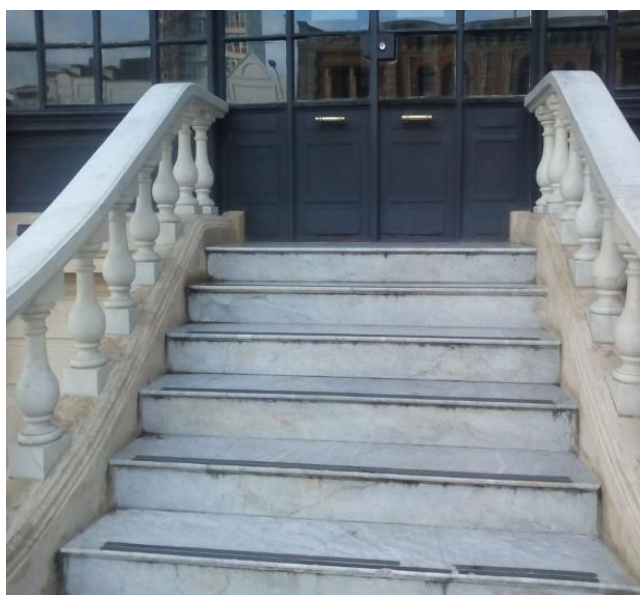
- Mantenimiento de todas las puertas
- Sustitución de los colectores de aguas lluvias debido a que los tubos actuales son de poco diámetro, se rebalsan y causan goteras.
- Hacer una limpieza en altura. Se deben arrendar andamios para limpiarlas y no siempre cuentan con los recursos para hacerlo.

4. El diámetro de las canaletas que estaban ubicadas en lugares inaccesibles resultó pequeño, provocando infiltraciones al interior del palacio, por lo que se debe considerar este aspecto a la hora de diseñar los sistemas de evacuación de aguas lluvias, particularmente en regiones lluviosas.
