# **RESULTADO DE LAS VISITAS A TERRENO**

## **EXPERIENCIA PRE-PILOTO**

**Ministerio de Desarrollo Social**

Noviembre 2015

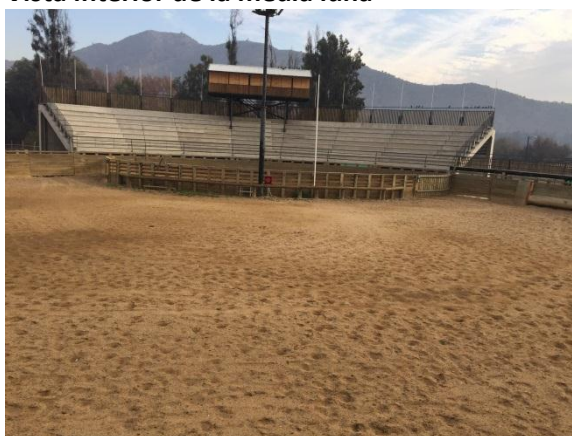
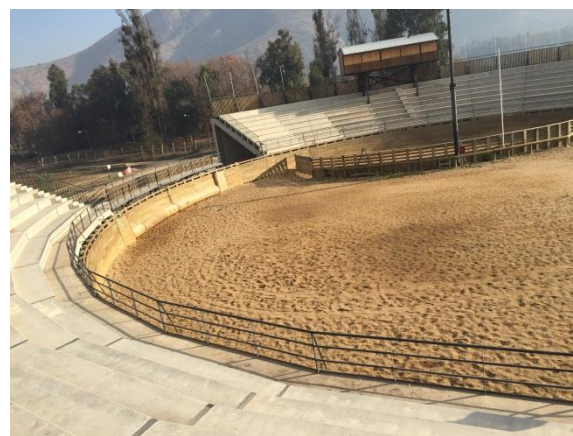
**Vista interior de la media luna**

Un dato importante es que la medialuna no se utiliza durante la temporada de frío (5 a 6 meses). Este periodo es utilizado por la municipalidad para realizar el mantenimiento de la infraestructura.

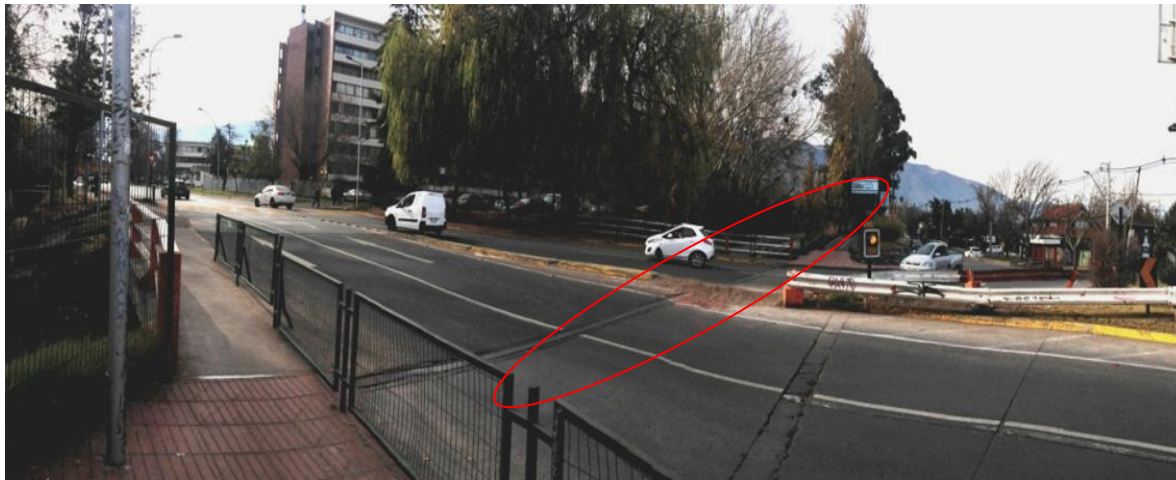
**Foto 2. Ciclovía Parque, cruce La Cañada con Av. Tobalaba**

Otro tramo que presentó modificación en la ejecución fue el sector de Av. Tobalaba vereda Norte, frente al metro Príncipe de Gales, donde la ciclovía fue adaptada a la zona de la Feria (explanada de adoquines) que recién había sido construida por privados, y que no estaba considerada en la formulación del diseño del proyecto. Se acordó entonces no efectuar cambios a nivel de pavimento en la zona y solo demarcar la ciclovías. Este aspecto generó una disminución en cuanto a costos de inversión de la obra.

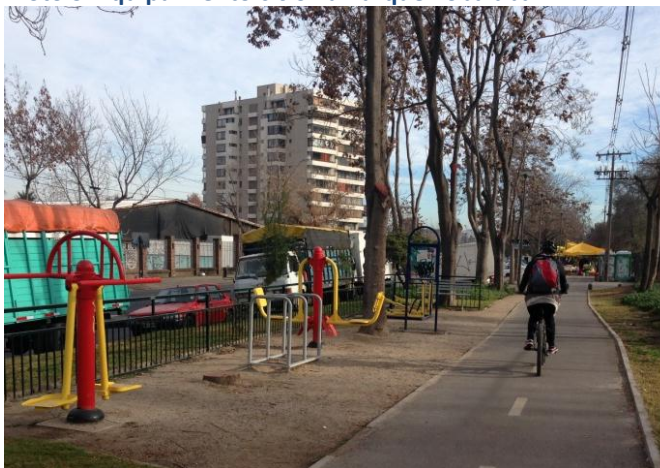
**Foto 3: Equipamiento ciclovía Parque Tobalaba**

La ciclovía Parque Tobalaba contempló un total de 14 estaciones de ejercicios más puntos de descanso integrado a las áreas verdes del parque, equipamiento que hasta el momento ha funcionado óptimamente, sin presentar daños de terceros o por sobre uso.

Hubo daños menores en señalética ubicada en distintos sectores de la ciclovía, a causa de rayados, lo cual impide percibir lo que se indica.
