CONSTRUCCIÓN CONJUNTO VIVIENDAS TUTELADAS ADULTO MAYOR PUNTA ARENAS

El presente informe da cuenta de las lecciones aprendidas en las Visitas a Terreno, realizadas en el contexto de la Evaluación Ex Post que efectúa la Subsecretaría de Evaluación Social. En cada visita se documentan y sistematizan los aprendizajes identificados por los participantes, relacionados con la formulación y operación del proyecto.

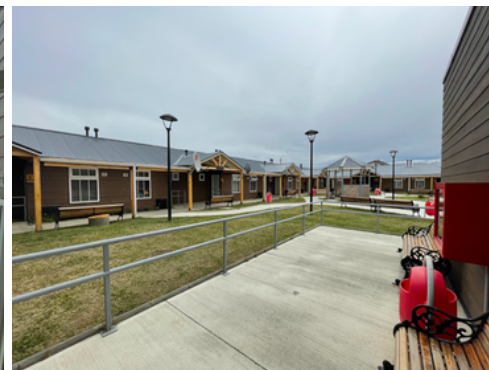
Patio central y viviendas.

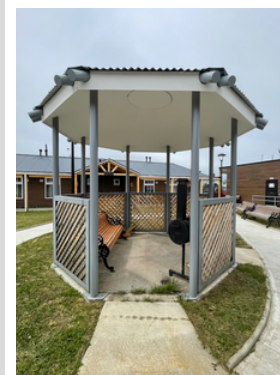
Pérgola patio central

Todas las viviendas están ocupadas. La Sede tiene sobrecarga de uso, ya que agrupa en un mismo espacio varias actividades con requerimientos de uso diferentes. La pérgola del patio central es un lugar muy utilizado (y valorado) por los residentes.

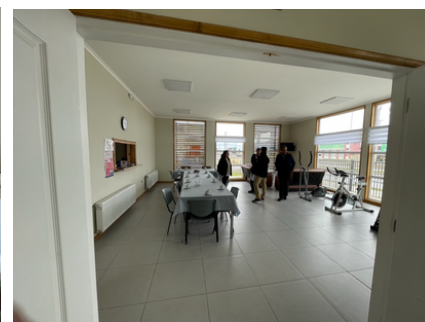
Sala común. La sala común cuenta con un comedor, televisor, dos sillones y tres máquinas de gimnasio, que fueron donadas por empresas de la región. Resulta que estos tres equipamientos distintos se entorpecen entre ellos; el ruido de las máquinas no permite disfrutar la televisión, y el ruido de la televisión no permite realizar, sin distracciones, actividades en el comedor (talleres o comidas).

Sala común de la Sede

4. Debido al reducido tamaño de las viviendas, la Sede es un lugar esencial para las reuniones sociales y actividades diarias de las personas. Se debe plantear el diseño de espacios flexibles para poder acondicionarlos al uso de preferencia del grupo residente. El lugar diseñado para una Recepción, no es necesario; en cambio, no existe un área tranquila que separe la atmósfera de la televisión, las máquinas de gimnasio y las actividades de lectura o talleres. Se propone unir el comedor a la cocina, dejar la sala multiuso como televisión y máquinas de gimnasio (puede separarse mediante puerta corredera para no deshabilitar el sitio para otras funciones), e incorporar un espacio silencioso para talleres o biblioteca.
