## INFORME DE VISITA

### Proyecto: Construcción Infraestructura Sanitaria de Crucero, Río Bueno

Código BIP: 30128866-0

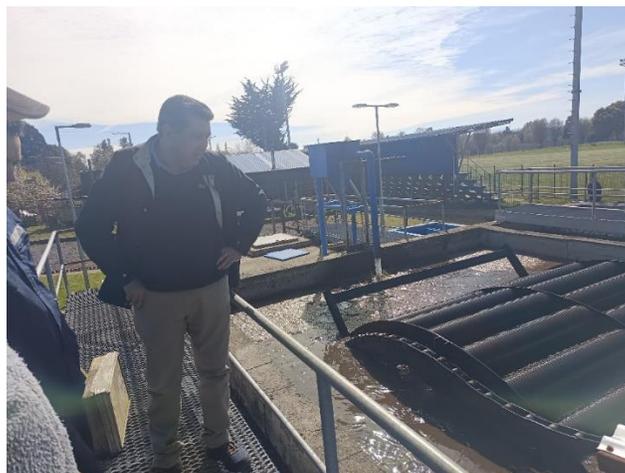
Estanque de aireación y tratamiento.

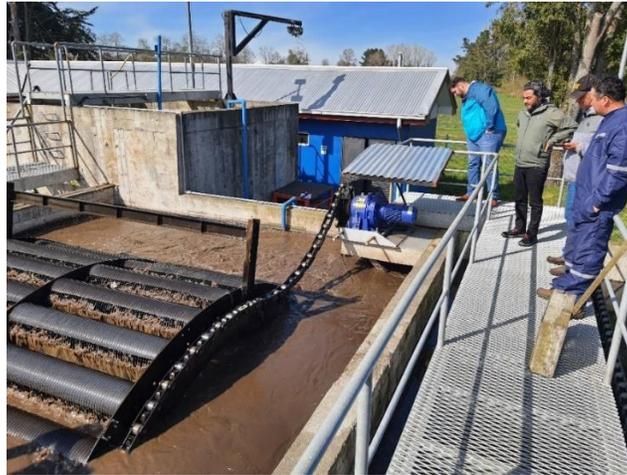
El tema de los olores se vio incrementados cuando falló el aireador y la pieza de reemplazó tardó en llegar debido a que era de manufactura europea.

Piscina de aireación y tratamiento.

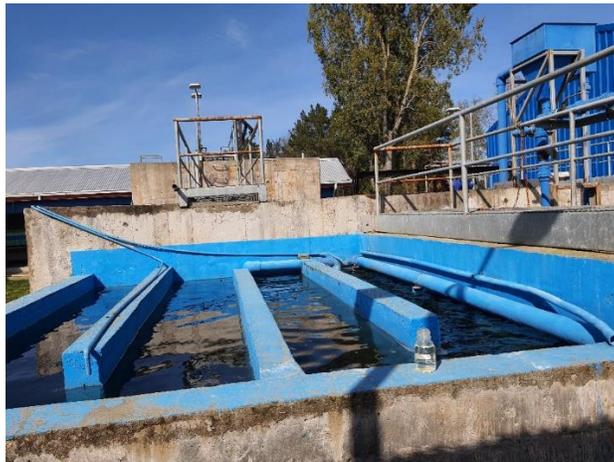
Estanques de tratamiento

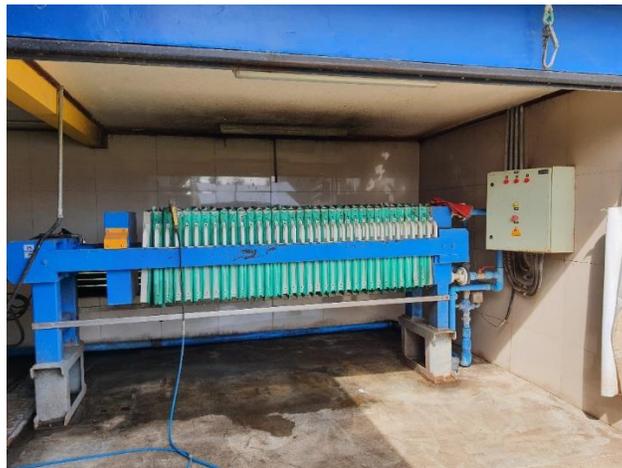
Si bien se dispone del equipamiento necesario, hubo proyecciones técnicas erradas que hicieron necesario el cambio de la prensa por una de mayor tamaño ya que el volumen fue subestimado. (Problema de dimensionamiento en el Diseño).

Equipo de prensado de lodos.

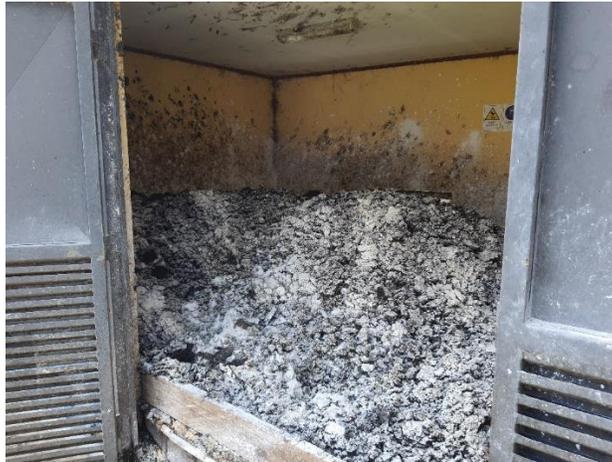
Por otro lado, si bien las instalaciones funcionan según lo proyectado, pero existe la problemática de la disposición final de los lodos, ya que actualmente no hay oferta comunal ni regional para el retiro y disposición final de los lodos, teniendo que recurrir a contratar el servicio en otras regiones con el consiguiente sobre costo que eso significa.

Sala de secado y acopio de lodos.
