## EVALUACION EX POST DE CORTO PLAZO FASE II

### INFORME DE VISITA

**Proyecto: Construcción Sala Cuna y Jardín Infantil Francia, Melipilla**

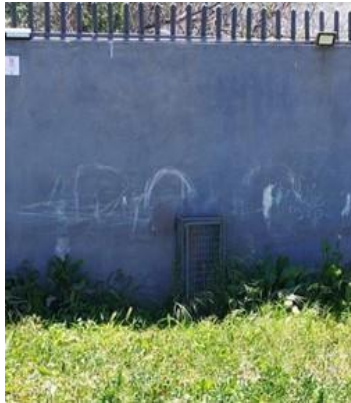
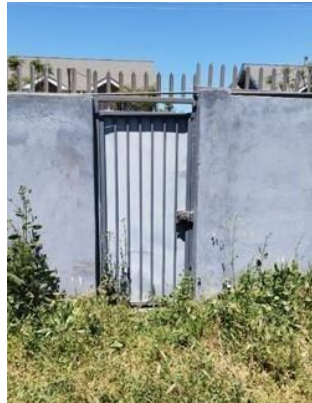
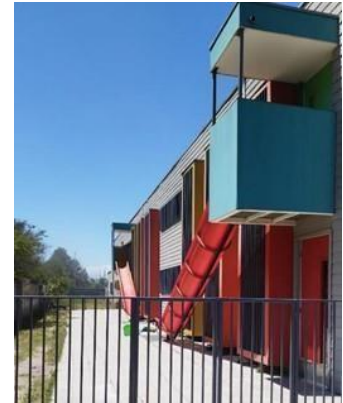
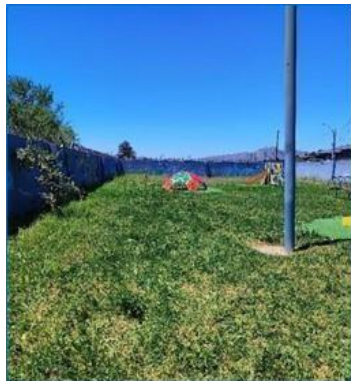
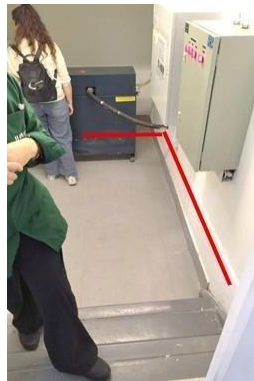
- Respecto de los toboganes para evacuar el segundo nivel, se encuentran expuestos a todo el sol, sin toldo o cubierta que proteja, representa un peligro para los niños, por riegos de quemaduras por roce y alta temperatura, en caso de necesidad de evacuar.

- Existe una red de alcantarillado en la villa. Los baños en algunas oportunidades se han tapado. Se han percatado que los ductos quedaron mal sellados, pues han encontrado áridos en los ductos, los cuales obstruyen la normal circulación de las aguas servidas. Presentan probablemente malas pendientes en la ejecución de las redes de alcantarillado.

11. En general, el recinto requiere resolver obras deficientes: inundación del sector donde se ubican el generador y ascensor, por ejemplo; y de diseño: toboganes de evacuación sin protección contra el sol.
