## EVALUACION EX POST DE CORTO PLAZO FASE II

### INFORME DE VISITA

**Proyecto: Construcción Sala Cuna y Jardín Infantil Santa Rosa de  
Pelequén - Malloa**

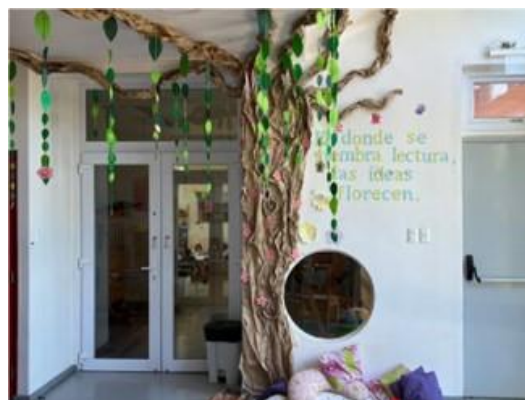
El pavimento de caucho instalado in situ en el patio, presenta por efectos del sol directo y no contar con cubierta de protección, un progresivo desgaste y desprendimiento, lo que afecta el uso diario de este espacio, lo que ha ocasionado accidentes en los niños.

Por otro lado, es importante destacar que las trabajadoras del Jardín se han dedicado a dar utilidad a los espacios, como, por ejemplo, un final de pasillo que adaptaron como espacio de lectura y otras actividades, sumando usos al recinto.

4. El diseño consideró caucho para espacios exteriores, como patio de juegos, pero no existe sombreaderos por lo que se producen dos efectos: por un lado, el caucho se ha deteriorado de manera acelerada por el sol y calor, y también el espacio es muy caluroso en verano para los niños.

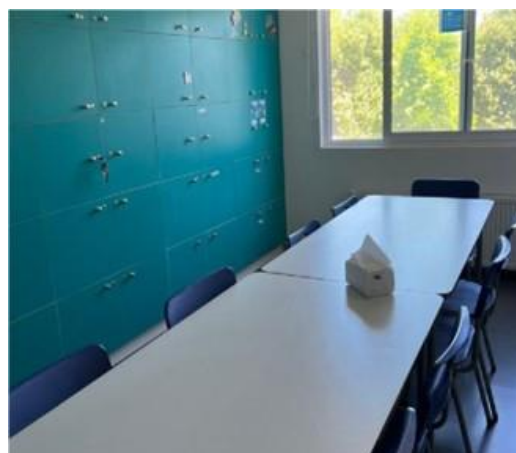
Un aspecto relevante con los costos de operación tiene que ver con las características arquitectónicas y de confort que presenta el jardín, a modo de ejemplo el establecimiento tiene piso radiante, sin embargo, por el alto costo éste no se utiliza.

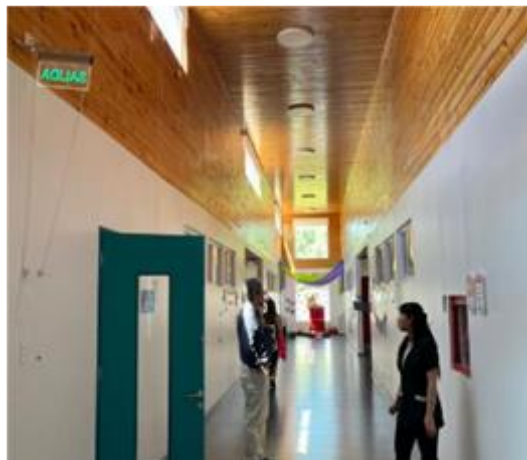
La comunidad cuida la infraestructura pública y posee sentido de identidad. Además, al ser una infraestructura nueva y con un alto estándar, se genera mayor motivación en la comunidad para mantenerlo en buenas condiciones. Además, el personal se preocupa de mantener las instalaciones en buen estado, y se observa que se mantiene todos los espacios, como la cocina, bodegas, salas, patios, muy ordenados y con los implementos en buen estado.

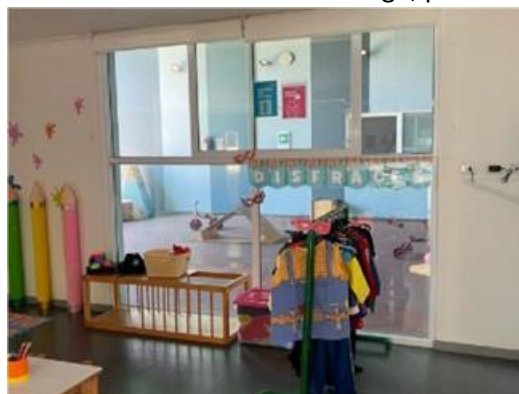
El jardín cuenta con una sala de amamantamiento equipada, con calefacción e implementos de apoyo visual. Cada sala cuenta con baños mixtos. Existe también las salas de extensión, que son compartidas por los diferentes niveles, las que cuentan con material y juguetes, para las actividades diarias. Se observa que los materiales son neutros y no existe una separación de juguetes que tiendan a reproducir roles de género tradicionales. En general, no se evidencia prototipos en colores, juguetes, espacios comunes, experiencias educativas, ni baños.
