# EVALUACIÓN EXPOST DE MEDIANO PLAZO A PROYECTOS DE SOLUCIÓN HABITACIONAL DE ADULTOS MAYORES

**División de Evaluación Social de Inversiones  
Departamento de Metodologías y Estudios**

**2016**

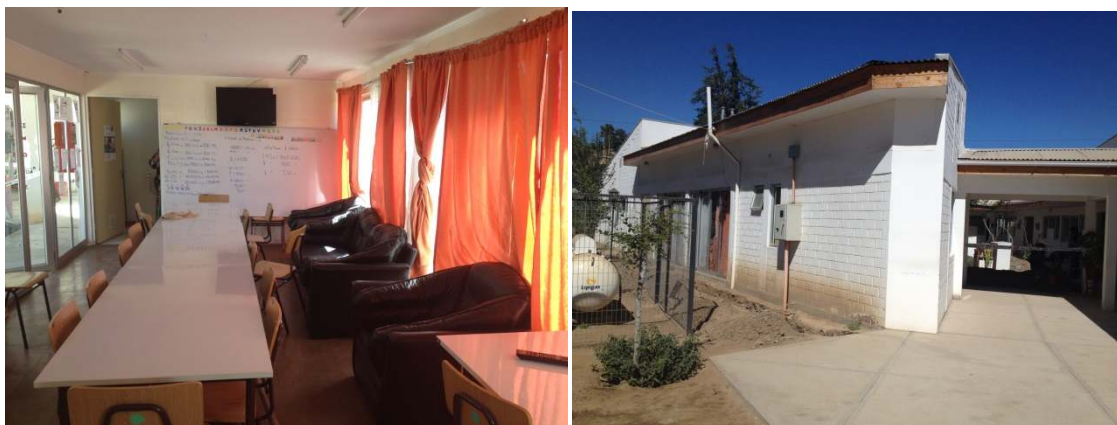
**Foto N°1 Fotografías Establecimiento**

Según promedio de estándares del estudio, el condominio de viviendas tuteladas de Andacollo cumple en un 71,9%. Las instalaciones, en general, se encuentran en condiciones regulares.

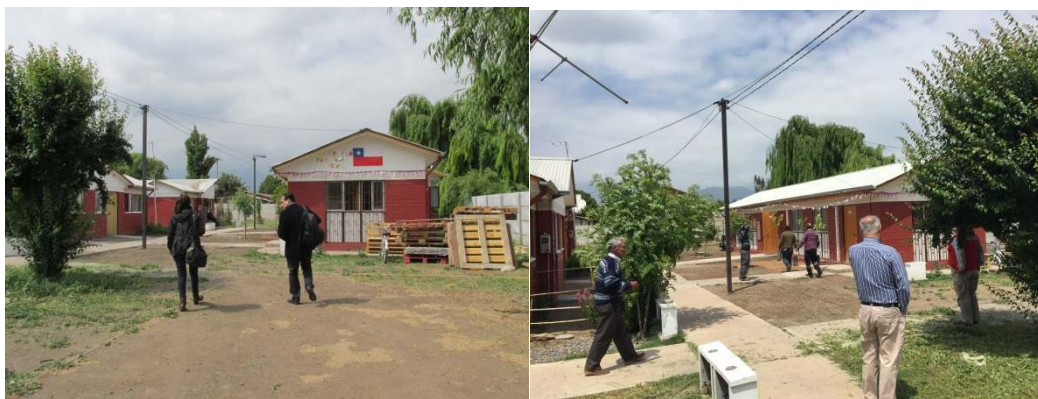
**Foto N°1 Fotografías Condominios Vivienda Tuteladas.**

Según promedio de estándares del estudio, el condominio de viviendas tuteladas, cumple en un 32,95% Instalaciones en general se encuentran en condiciones regulares. El recinto en lo que falla es en condiciones de habitabilidad, condiciones de seguridad, normativa de hogares y accesibilidad universal. En cuanto al interior de las casas, estas se encuentran en buenas condiciones.

**Ingreso no apto en Condominios**

**Circulaciones al interior de condominios**

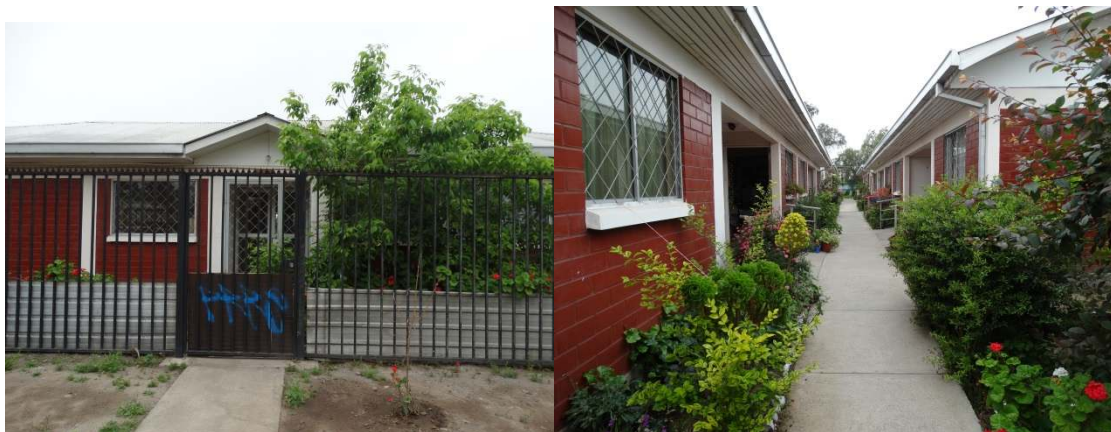
**Foto N°3 Fotografías Condominiode Viviendas Tuteladas.**

Entorno Condominio

Circulaciones interior Condominio

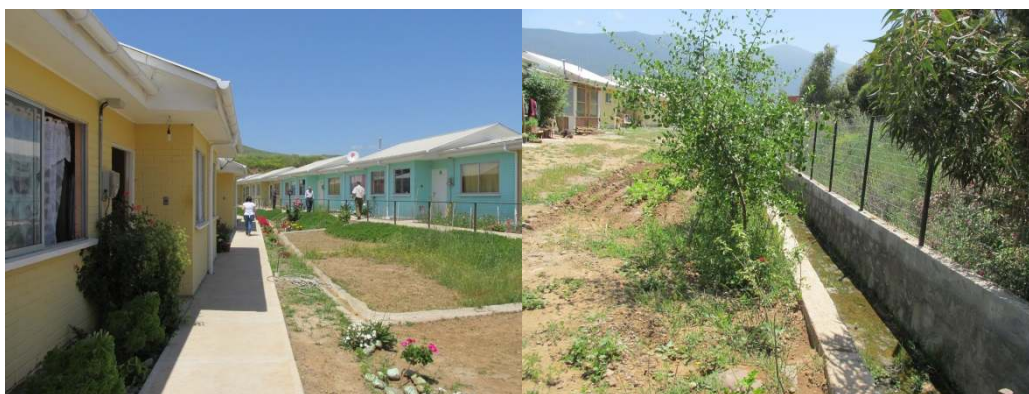
**Foto N°1 Fotografías Condominio Viviendas Tuteladas.**

Según promedio de estándares del estudio, el condominio de viviendas tuteladas, cumple en un 59,7%. Instalaciones e infraestructuras en general se encuentran en buenas condiciones. El condominio de viviendas falla en general en **accesibilidad universal**, donde no cumple en ningún caso con la normativa mínima requerida.

Diferencias de Nivel dentro del Recinto

Falta de Cierres Perimetrales

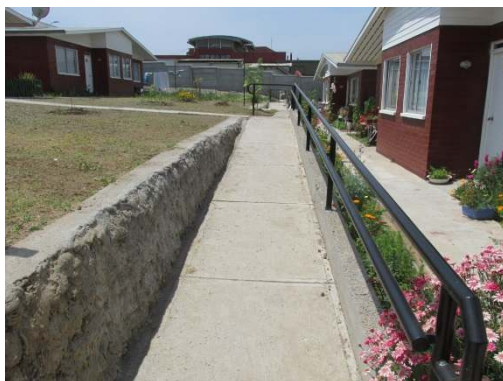
**Circulaciones al interior de C.V.T.**

Según promedio de estándares del estudio, el condominio de viviendas tuteladas cumple en un 81,5%. Instalaciones e infraestructuras en general se encuentran en condiciones regulares. El recinto falla en lo referido a la normativa de hogares y su estándar técnico. Al interior de las casas se aprecia humedad y filtración de aguas lluvias en cielos y muros de viviendas. En cuanto a terminaciones, en estudio de bases y materiales para cocina y estar se considera terminaciones de cerámicas, mientras que las casas fueron entregadas con alfombra, lo que no cumple en cuanto a bases ni normativa, las cuales piden directamente terminaciones de cerámicas para recintos de cocina y comedor en normativa.

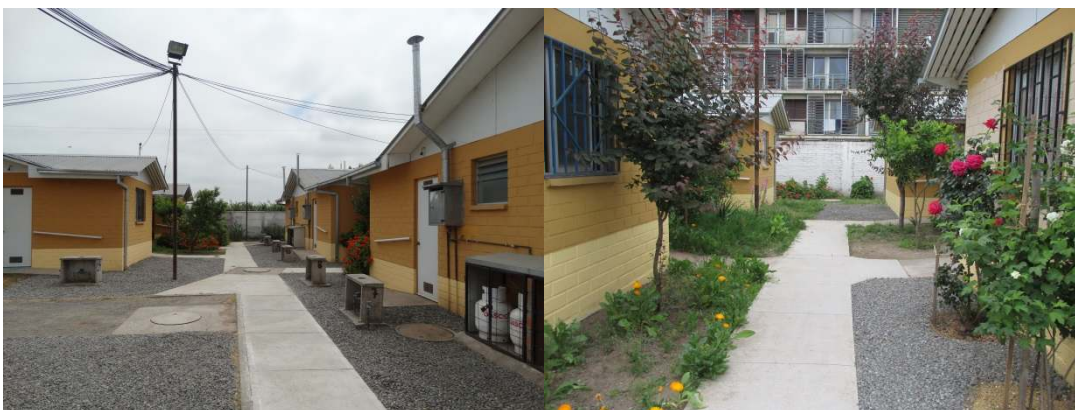
**Foto N°5 Fotografías Condominio de Viviendas Tuteladas.**

**Sector entrada al Condominio**

**Pasillos comunes entre viviendas**

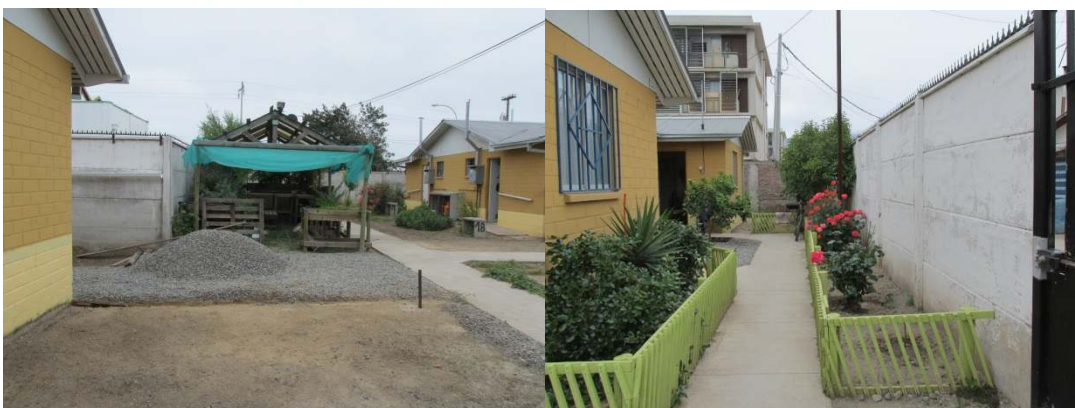
**Vivero Condominio**

**Patios traseros viviendas**

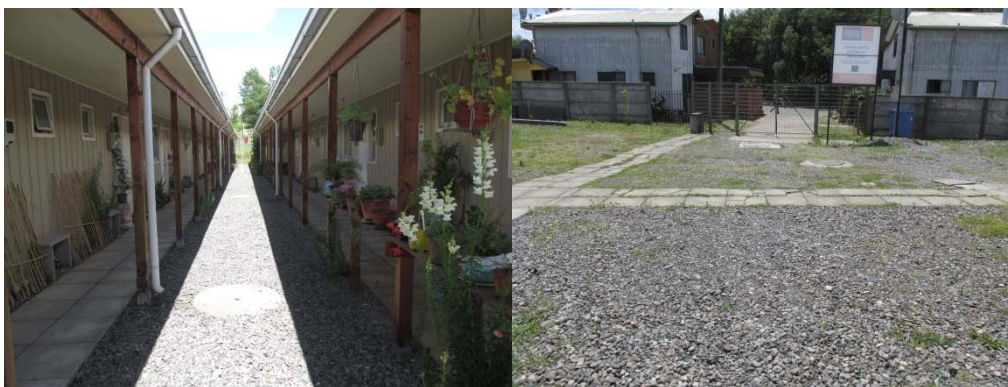
**Foto N°7 Fotografías Condominios Vivienda Tuteladas.**

**Circulaciones dentro del Condominio**

**Ingreso inadecuado para adultos mayores**

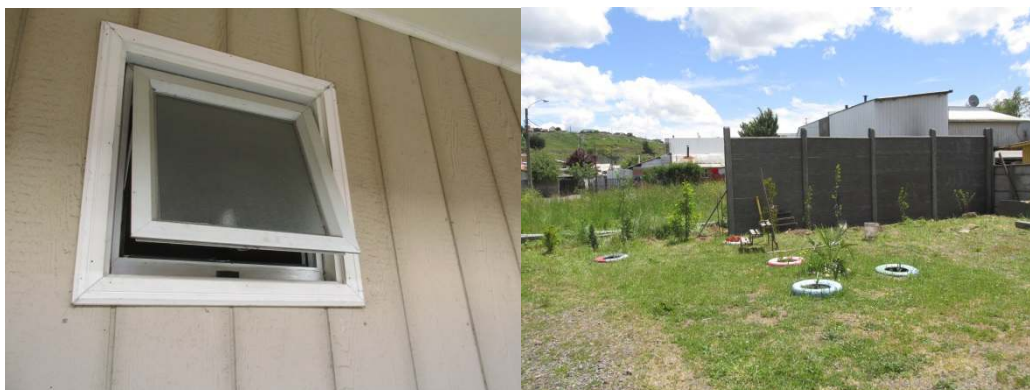
**Instalaciones han debido ser aseguradas**

**Nuevo Cerramiento Perimetral**

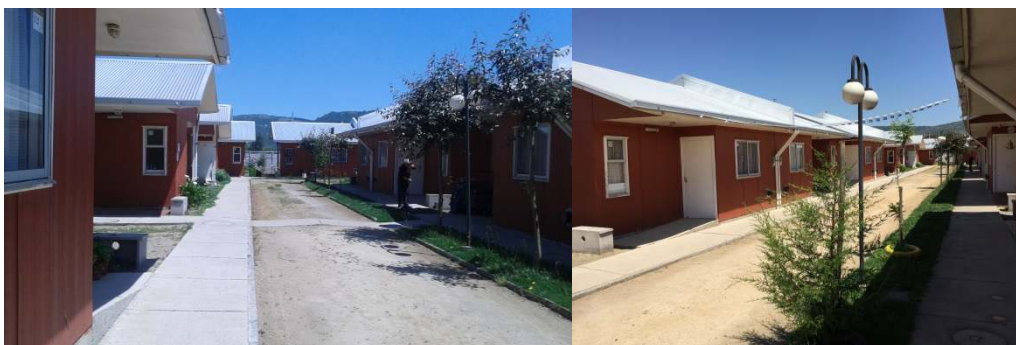
**Foto N°9 Fotografías Condominio de Viviendas Tuteladas.**

**Circulaciones al interior de Condominios**

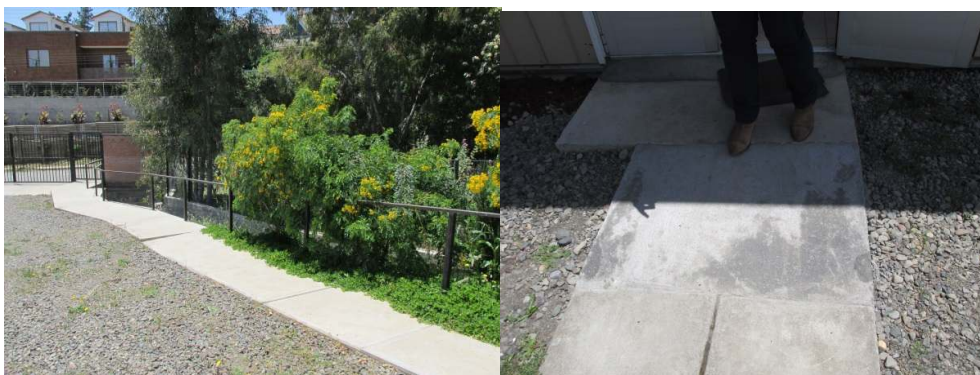
#### Foto N°10 Fotografías Condominio

Barandas Inadecuadas. CVT La Ligua

Rampas Inadecuadas CVT Temuco

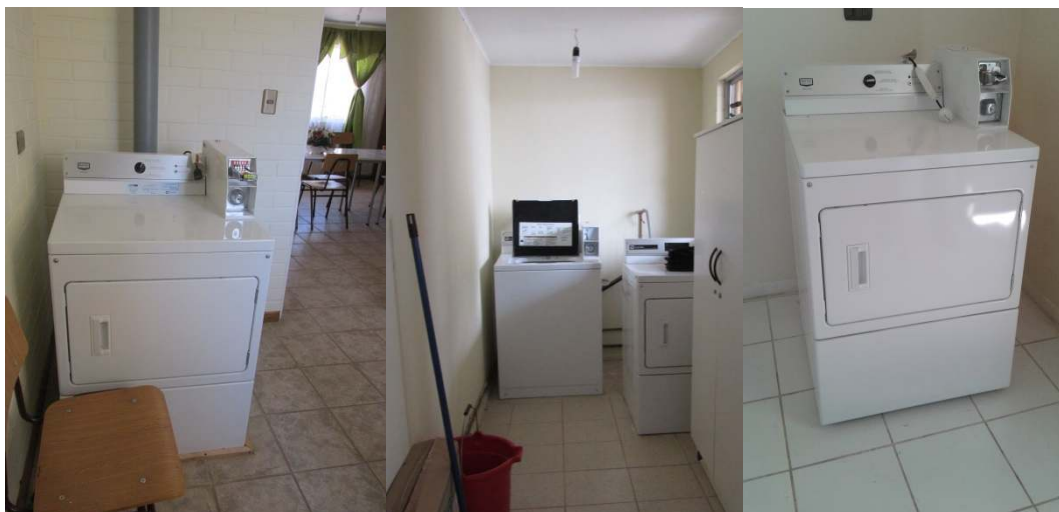
### Foto N°11 Fotografías Secadoras Inutilizadas

CV La Ligua

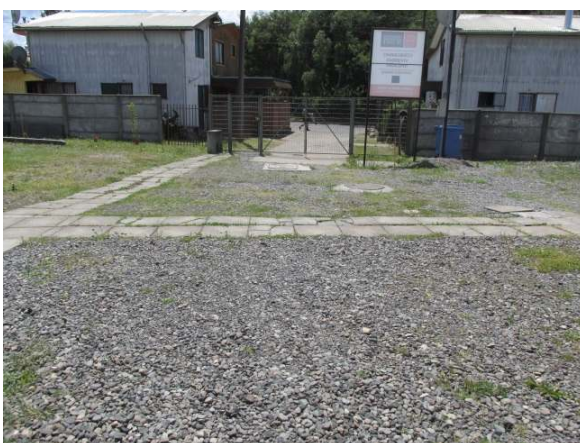
CVT Temuco

### Circulaciones inadecuadas.

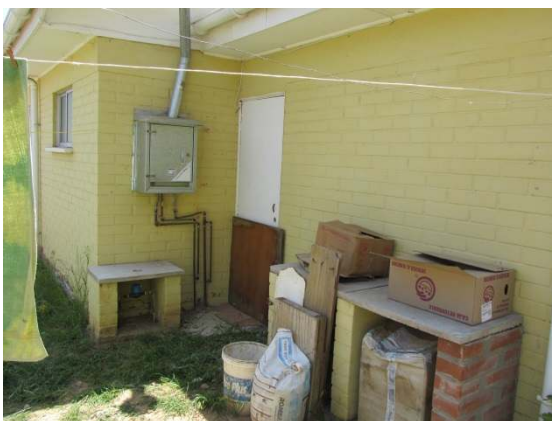
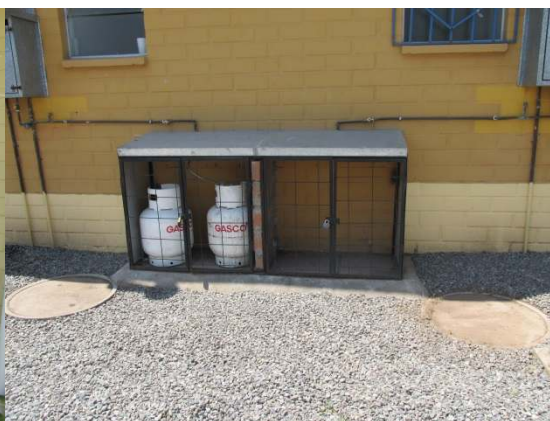
### Foto N°13 Closet para balones de gas.

Si se considera colocar balones de gas al exterior, se debe considerar puertas y cerramientos aptos para la colocación de estos, ya que solo al considerar el espacio vacío sin cerramientos, los residentes se exponen a robos y pérdidas como es el caso de CVT de la Ligua, mientras que en caso de CVT de Santa Cruz, la forma de colocación de balones de gas les otorga más seguridad.

CVT. La Ligua

CVT Santa Cruz

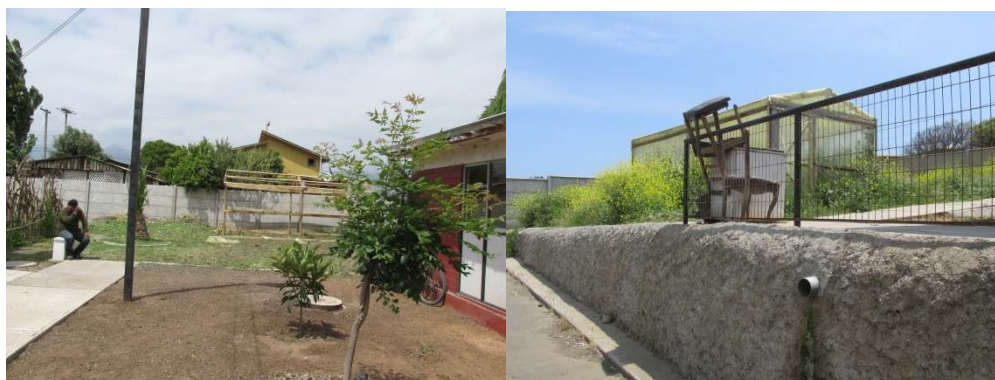
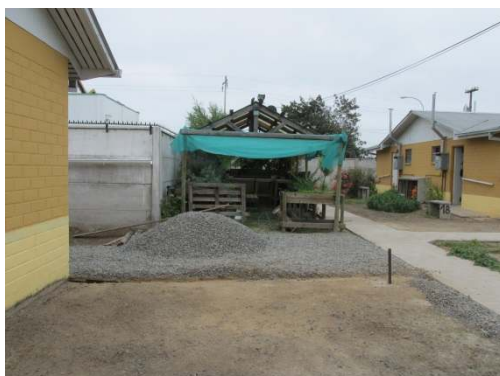
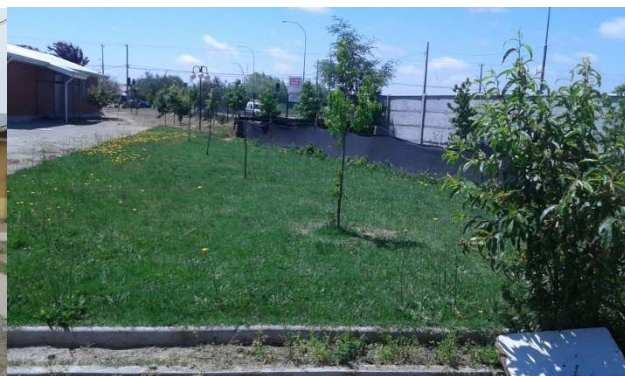
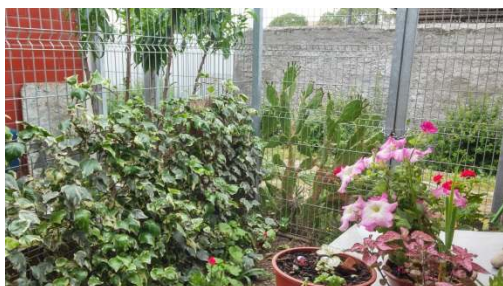
**Foto N°15 Viveros en Condominios de viviendas tuteladas.**

- **Vivero.** En la mayoría de las viviendas tuteladas no se ha considerado el vivero como equipamiento recreativo para los adultos mayores y residentes. Este equipamiento, si bien no es considerado en el perfil ni como parte del programa arquitectónico, debería ser considerado a futuro, ya que la mayoría de las viviendas tuteladas visitadas en la actualidad han implementado este espacio.

Por falta de espacio común, cada uno de los residentes hace sus cultivos dentro de sus propiedades.

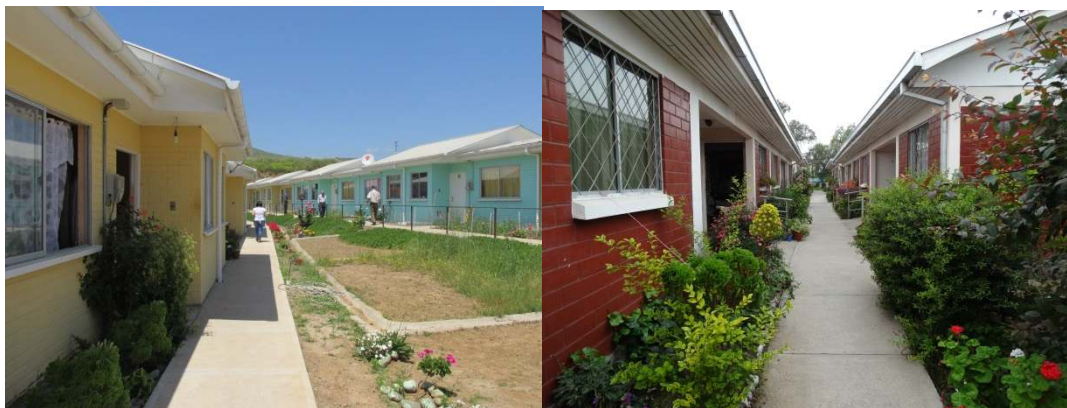
**Foto N°16 Tipología de ordenamiento de viviendas**

CVT La Ligua, vida comunitaria al centro.

CVT San Ramón pasillo central, vida comunitaria.

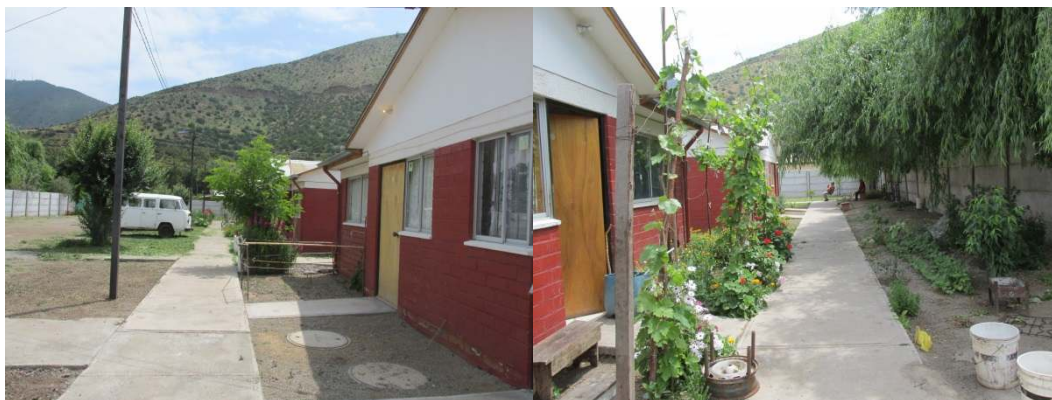
CVT Llay Llay. Los residentes se juntan en las esquinas o deben hacer una circulación perimetral para poder comunicarse con los vecinos.

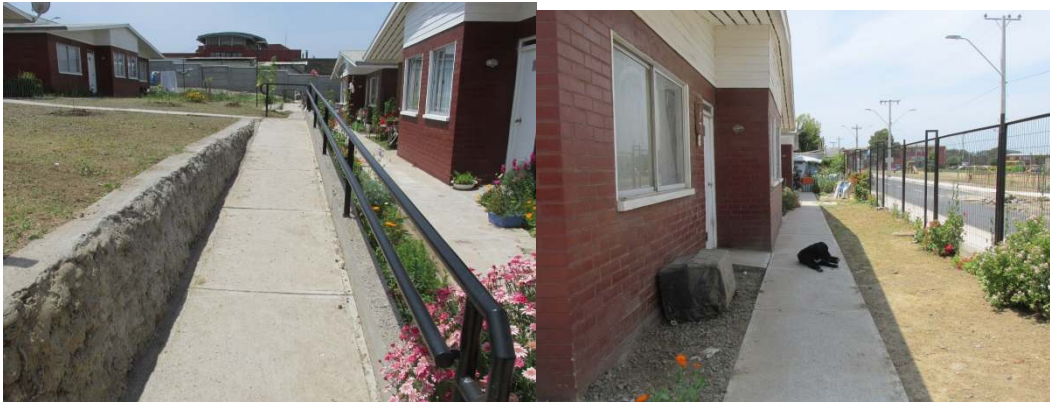
CVT San Antonio, patio central. Aunque esta tiene las dos tipologías, las casas que se encuentran en mejor ubicación son las que dan hacia el patio central, mientras que las que dan hacia atrás quedan aisladas.

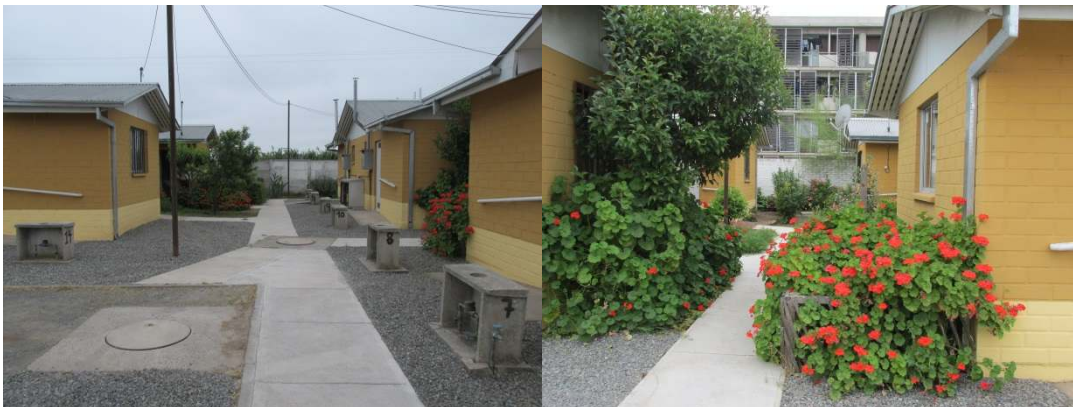
CVT Santa Cruz. Patio Central entre viviendas, y patio central intermedio entre casas. Se da la vida de comunidad en todos los espacios comunes.

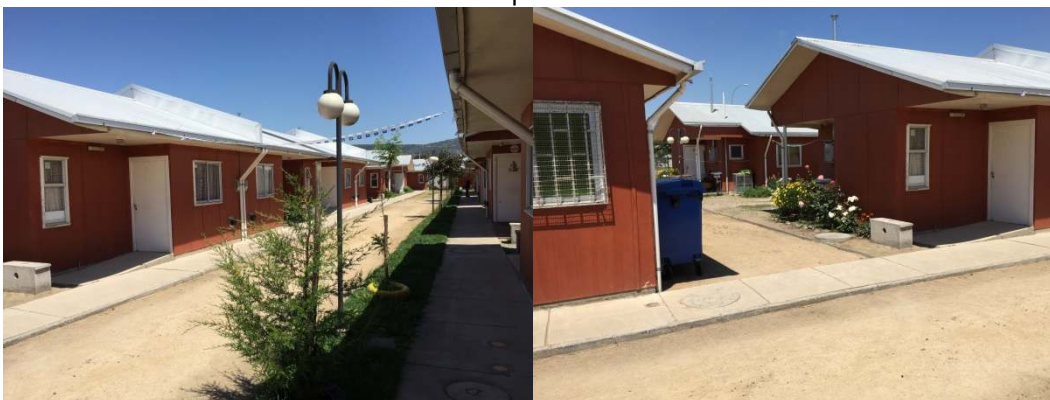
CVT Talca. Patio Central y patio interior entre viviendas. Se da vida de comunidad en todos sus espacios comunes.

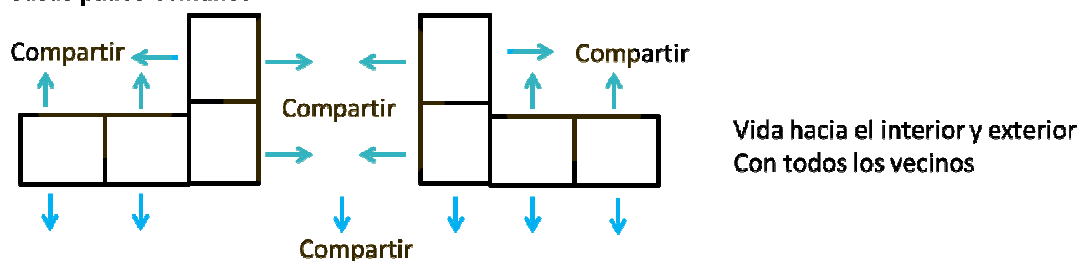
Figura N°2 Ordenamiento Configuración recomendada para CVT.

#### Casas patios comunes

También es fundamental mantener una Zona Pública, Zona Privada, Zona común y Zona de Servicios, también es imprescindible que cada una de estas zonas tengan relación entre sí, ya que cada una de las viviendas es independiente de las otras. Cada una de estas zonas debe tener una superficie adecuada y estar ordenadas de forma que los residentes se sientan independientes pero que a la vez estén comunicados tanto con el encargado del CVT como con sus vecinos, con superficies y áreas que otorguen sentido de propiedad del espacio, para que los adultos mayores cuiden el entorno y que el mismo espacio sea utilizado.

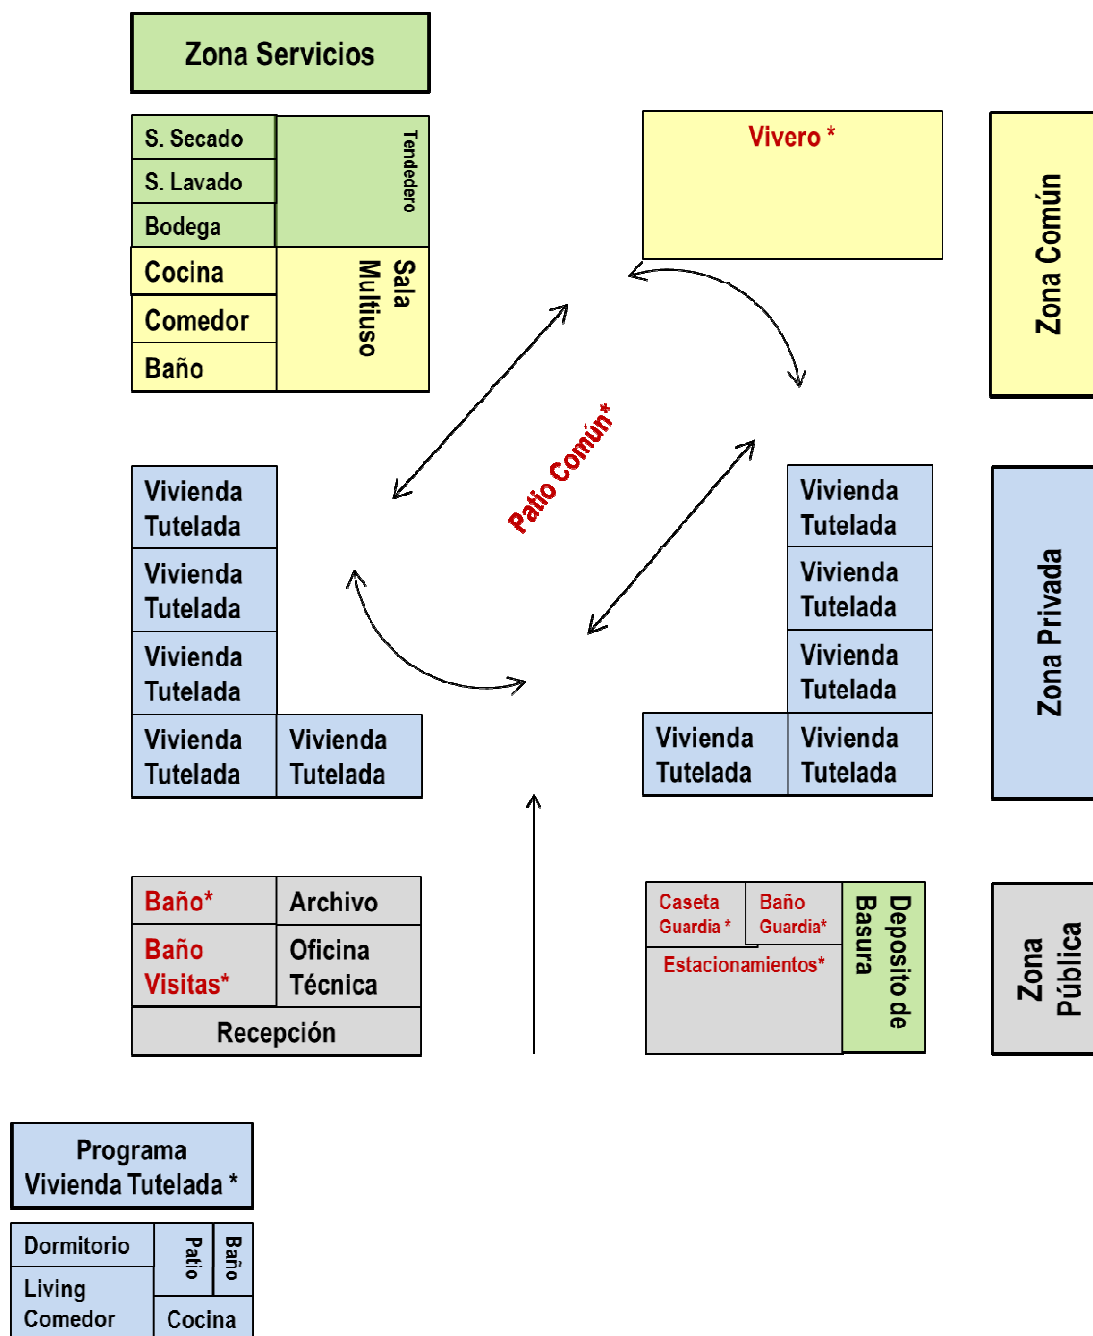
Figura N°3 Recomendación de Programas para CVT.

(\*) Programas Nuevos Recomendados  
Fuente: Elaborado por Empresa Consultora Qproject S.A. (2015)
