## **EVALUACIÓN EX POST DE CORTO PLAZO**

### **INFORME POR TIPO DE PROYECTO: Sedes Sociales Comunitarias**

**Ministerio de Desarrollo Social**

**Febrero 2018**

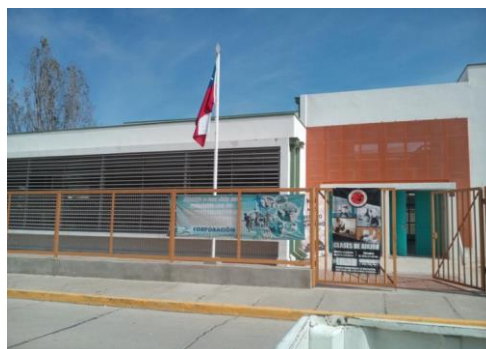
**Construcción Edificio Comunitario La Herradura, Coquimbo.** El proyecto contempló la construcción de un edificio comunitario, con los siguientes recintos: sala de reuniones, escenario, sala multiuso, sala de estudio o biblioteca, 3 oficinas, hall de acceso, cocina, 3 baños, bodega, juegos infantiles, plaza dura, áreas verdes, accesos y circulaciones. Presupuestó albergar alrededor de 188 personas del entorno inmediato.

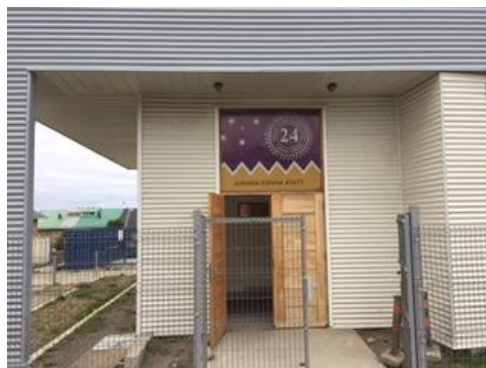
**Construcción Sede Social J.V. 24 y Club Deportivo Fitz Roy, Punta Arenas.** El proyecto consistió en la construcción de una sede comunitaria de carácter multifuncional con dependencias para el funcionamiento de la Junta de Vecinos N°24 y el club deportivo Fitz Roy, junto con otras organizaciones del sector. Fue construida con estructura de metalcon y una superficie de 365 m<sup>2</sup> entre edificación, muros y espacios comunes. Está ubicada en un terreno de equipamiento de la población Fitz Roy. Originalmente el proyecto contemplaba una sala multifuncional, baños (varones, damas y discapacitados), bodega, sala internet, sala de estudio, oficinas, sala de ejercicios, sala de

reuniones, sala de primeros auxilios, cocina, gran salón multifuncional de uso común, hall de acceso y pasillos de espera. Además de cerco perimetral y jardineras ornamentales exteriores.

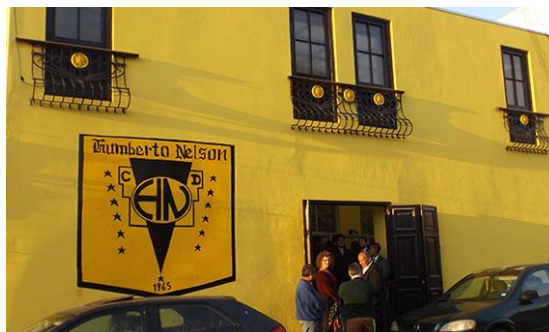
ejecución del proyecto implicó la construcción de los salones de reunión del Club Deportivo Humberto Nelson, el cual consta de dos pisos en estructura soportante de hormigón armado (181.03 m<sup>2</sup>), entepiso de losas de hormigón armado y segundo piso en estructura en base a perfiles de metalcom (82,12 m<sup>2</sup>), con una superficie total de 263 m<sup>2</sup> construidos.

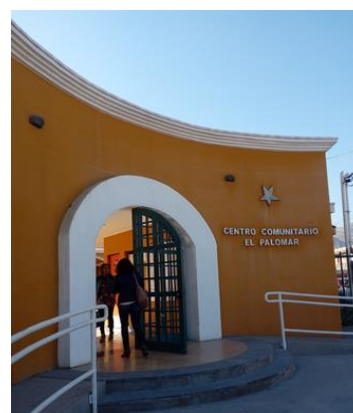
**Construcción Centro Comunitario El Palomar, Copiapó.** La ejecución del proyecto implicó la construcción de infraestructura comunitaria orientada al fortalecimiento de las organizaciones sociales de la zona y contempló los siguientes espacios: tres salas multiuso de 54 m<sup>2</sup> cada una, dos salas menores de 22 m<sup>2</sup> cada una, un salón multiuso de 105 m<sup>2</sup>, cocinilla taller 59 m<sup>2</sup>, patio central 640 m<sup>2</sup>, área de servicios higiénicos y camarines 48 m<sup>2</sup>, escenario 24 m<sup>2</sup>, área administrativa 32 m<sup>2</sup>, circulaciones 334 m<sup>2</sup> y muros 111 m<sup>2</sup>.

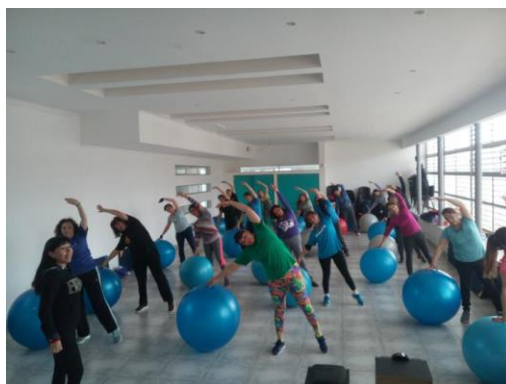
**Construcción Sede Social J.V. 24 y Club Deportivo Fitz Roy, Punta Arenas.** Existió un proceso participativo con la comunidad organizada, catastrándose sus actividades con detalle de participantes y frecuencia de asistencia. Se tomó en cuenta que hay organizaciones transitorias (que van apareciendo y desapareciendo), como por ejemplo los comités de vivienda. Se estimó que la cantidad de actividades estarían restringidas por la falta de infraestructura, lo que se refleja en actividades importantes y demandadas y que, sin embargo, no fueron consideradas en el proyecto, por ejemplo algunas de tipo social específicas y capacitaciones como prevención de lesiones deportivas.

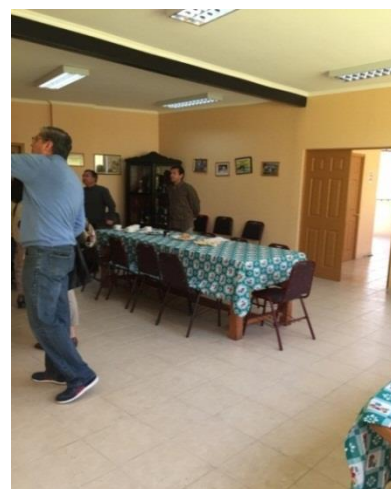
**Construcción Centro Comunitario El Palomar, Copiapó.** La estimación de la demanda se calculó considerando el requerimiento de horas semanales por concepto de reuniones ordinarias y

de reuniones de carácter masivo. Al no existir una metodología específica para la formulación de proyectos de Centros Comunitarios, se considera que el método utilizado para la estimación de la demanda fue adecuado, ya que depende, principalmente, de la cantidad de reuniones que las Juntas de Vecinos desarrollan durante el año y del número de personas que asisten a cada evento. Ello asigna importancia al nivel de desarrollo (de representatividad) de las organizaciones comunitarias.

En consideración a los eventos masivos, se incluyó un patio central que permite realizar este tipo de actividades. Anteriormente se desarrollaban en los patios de las escuelas o en coliseos, por no disponer de un lugar adecuado.

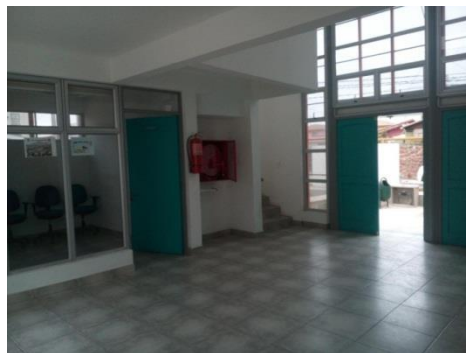
Por otra parte, la bodega les quedó pequeña, lo que obligó a dejar elementos en los pasillos y a ocupar el baño de discapacitados con material para las clases deportivas.

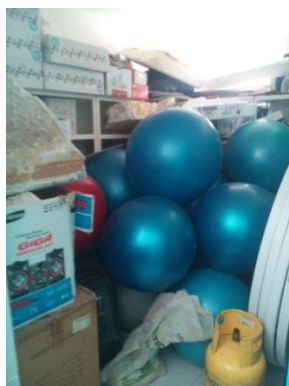
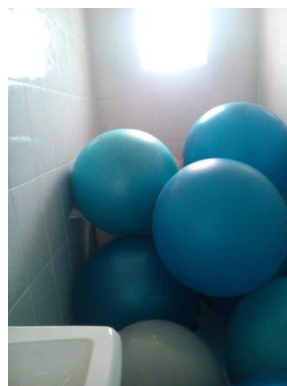
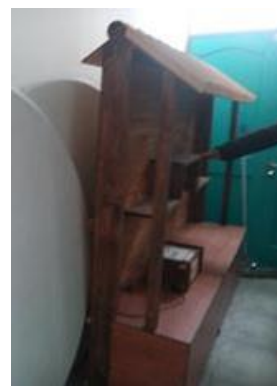
Este baño lo reservaron para el uso exclusivo de personas con discapacidad, pero como estas no llegaron, lo empezaron a usar como bodega.

El espacio principal de esta sede se utiliza actualmente como un salón multiuso. Originalmente fue diseñado como un anfiteatro, que sería utilizado mayormente para actos. En la práctica estos eventos son muy esporádicos y su uso es mayoritariamente deportivo; sin embargo, no tiene las características adecuadas para este tipo de prácticas, por ejemplo, la ventilación y la aislación acústica son deficientes, tiene pendientes y escenario y el piso no es del todo apto para el deporte.

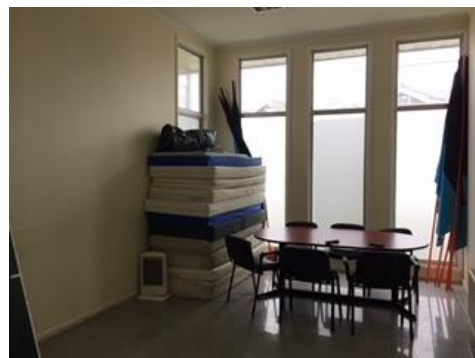
**Construcción Sede Social J.V. 24 y Club Deportivo Fitz Roy, Punta Arenas.** El diseño de arquitectura fue financiado por la Municipalidad de Punta Arenas, presentándose al SNI directamente a la etapa de ejecución. Tuvo numerosas modificaciones durante esa etapa, paralizándose parcialmente la construcción y considerando aumentos de obra, reevaluaciones y aumentos de plazos.

Los cambios se realizaron por solicitud de los beneficiarios, lo que se habrían producido por deficiencias en la etapa de participación ciudadana y por el cambio en los dirigentes de la junta de vecinos. La propuesta de diseño inicial fue entregada a los dirigentes por los arquitectos sin posibilidad de cambio y sin asesoría técnica, por lo que aunque fue aprobada, terminó por no responder completamente a las necesidades de los usuarios, presentándose un diseño final con problemas de funcionalidad que reduciría la efectividad en el uso del recinto.

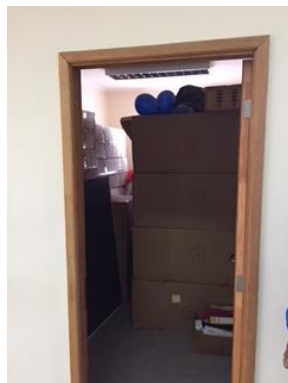
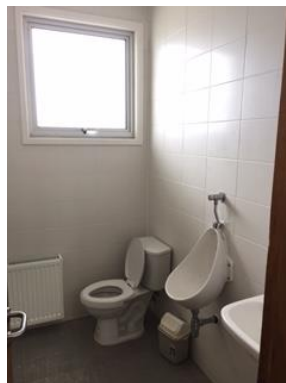
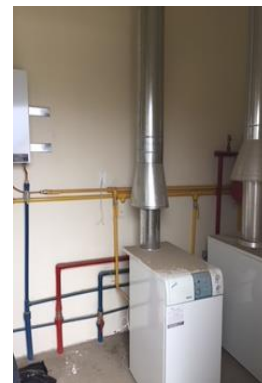
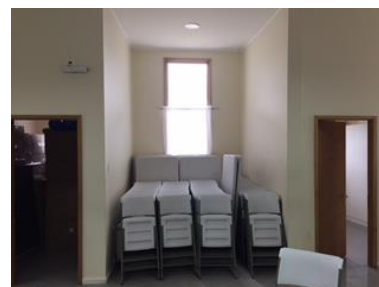
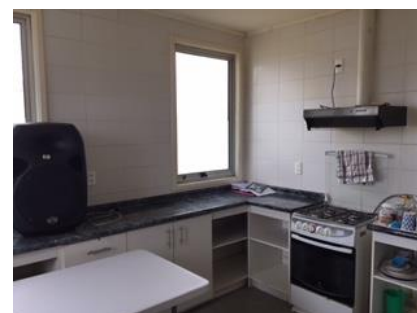
El edificio inicialmente contaba con una sala de primeros auxilios, sala de ejercicios, sala de espera, sala de internet, sala multifunción y bodega, las cuales fueron suprimidas. Se mantuvieron la cocina, oficina y sala de reuniones, salón

principal multiuso, caldera y baños; y, se agregaron una segunda sala de reuniones, una segunda cocina y se dividió el recinto en dos áreas, separando

el club deportivo del resto de los recintos comunes y de la junta de vecinos. Además, se debió efectuar cambios de ingeniería, respecto a las capacidades eléctricas y sanitarias del recinto.

Debido a que se eliminó la bodega, el baño de discapacitados, una oficina y un espacio común se

destinaron al uso de bodegas, puesto que estas son muy necesarias, especialmente tomando en cuenta que para el uso polifuncional del salón se requiere instalar y retirar las sillas según la actividad, como también guardar elementos de trabajo y pertenencias personales durante las actividades.

Actualmente, a los usuarios les hubiese gustado contar con cocinas y baños más grandes (quedaron con acceso directo al salón principal, lo que resulta inapropiado) y, en lo posible, duchas, ya que a pesar que no son parte del objetivo del proyecto, en la actualidad tienen dificultades con el uso de la infraestructura de camarines y duchas de las multicanchas del sector. Se requieren bodegas, las que podrían construirse en un costado del recinto. Se dejó un espacio rústico para

estacionamientos interiores que son considerados innecesarios y jardineras que están en desuso, por lo que los dirigentes sugieren que se reemplacen por un quincho cerrado o un espacio de mayor utilidad.

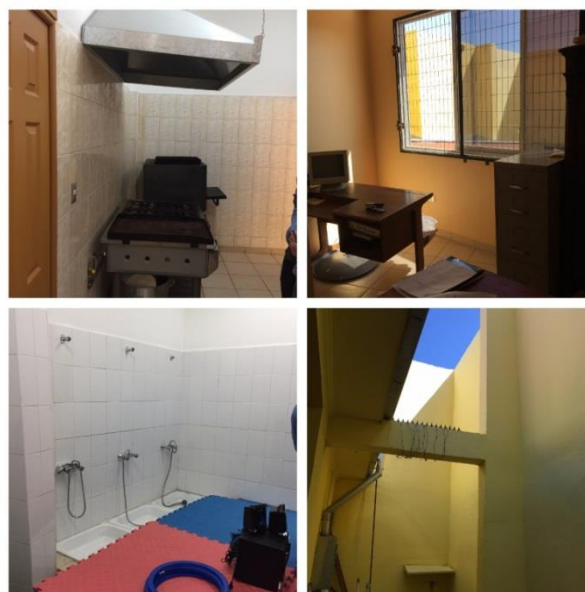
Los camarines requieren de cambios para que puedan ser utilizados. Al no estar cerradas las duchas, el agua sale al pasillo del camarín, lo que hace que el suelo se ponga resbaloso generando una situación que pudiera ser riesgosa para los usuarios. Además, hay un muro dentro del camarín que hace que se pierdan espacios.

El baño de discapacitados está dentro del camarín lo que dificulta el acceso hacia este.

Se requieren bodegas para almacenar las colchonetas y otros elementos deportivos, no pueden dejarlos en el patio porque se los roban. Hoy en día se están utilizando los camarines como bodega.

Los socios del club han instalado alambres y rejillas en las ventanas por motivos de seguridad. Según lo observado, una solución podría ser techar el patio trasero que ha sido la principal vía de ingreso de los delincuentes.

La campana de la cocina tiene una salida muy pequeña para el uso que se le da. Los socios han hecho una campana artesanal que les ha permitido continuar con la tradición de comer pescado frito una vez al mes en comunidad.

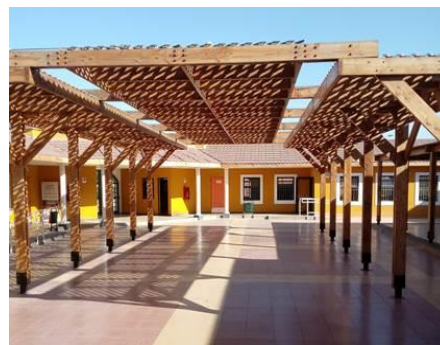
**Construcción Centro Comunitario El Palomar, Copiapó.** Se efectuaron cambios técnicos de aspectos constructivos por requerimientos de la empresa constructora, relacionados con el nivel del terreno, ya que durante la ejecución del proyecto se trabajó con una topografía antigua (inadecuada), por ello se debió subir la edificación para el escurrimiento de las aguas lluvias en el patio central, lo que generó unas rampas de acceso a los

baños, la cuales funcionan bien, aunque no son lo óptimo.

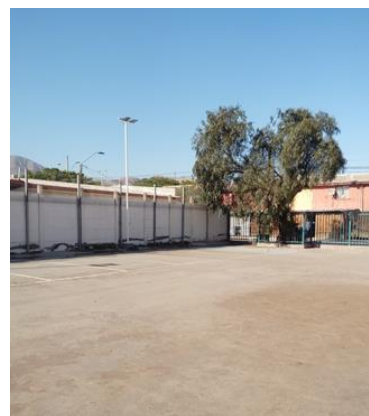
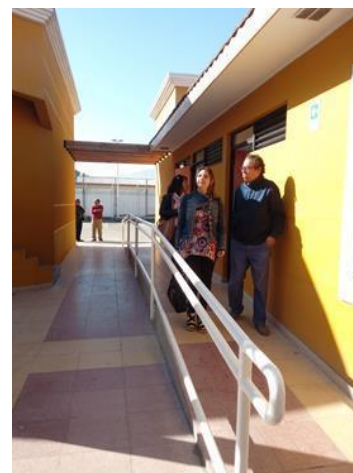
Actualmente, dos áreas del centro están destinadas para otros fines: la oficina de la administración de Juntas de Vecinos se está usando como oficina de correos y el taller N°1 lo ocupan las oficinas del programa Quiero mi Barrio (este programa está trabajando actualmente con las organizaciones comunitarias del sector El Palomar para proyectos que tienen relación con el mejoramiento del entorno).

El telecentro no estuvo contemplado en el proyecto original, sino que se incorporó posteriormente en reemplazo de un área de talleres; sin embargo, no se usa como tal por cuanto en el proyecto no se incorporó la implementación de los equipos. Actualmente se usa como bodega.

Se evidencia escasez de bodegas para guardar implementos (colchonetas, pelotas) que se usan en los talleres. En algunas ocasiones también faltan salas para impartir talleres que solicita la población. Y faltan lockers para guardar ropa, implementos pequeños, etc.

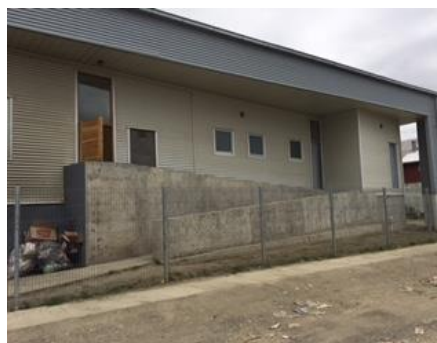
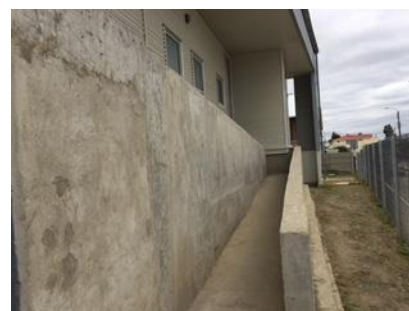
El estado general de la sede es bueno en el interior, pero no tanto en el exterior. Se requiere, por ejemplo, barnizar la puerta principal, utilizar las jardineras, limpiar el entono y pintar exteriores.

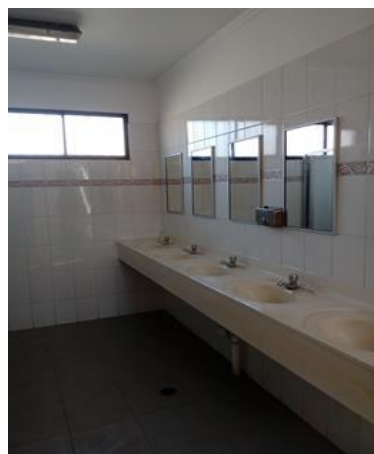
El uso constante de las instalaciones y la cantidad de personas que asisten a talleres, son los factores que más influyen en el deterioro de las instalaciones en baños, piso, pintura, iluminación, cambio de focos y arreglo de algunas instalaciones eléctricas.

Al inicio de la nueva administración se recibió el Municipio con deuda y en esos momentos no se disponían de recursos suficientes para su mantención; por ello, para el próximo año se han presupuestado 10MM\$ para operación de los dos centros comunitarios y \$5 MM para reparar algunos detalles de los baños, filtraciones, protecciones, etc.

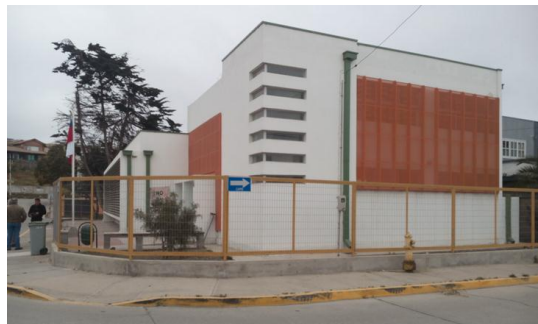
**Construcción Edificio Comunitario La Herradura, Coquimbo.** La sala más grande, funcional y que más se utiliza, es la Multiuso. Además de su empleo en actos y actividades, alberga grandes reuniones con la comunidad, las cuales han abarcado hasta 200 personas.

En contrapartida, el baño de discapacitados no tiene uso y la sala de reuniones tiene un empleo más esporádico.

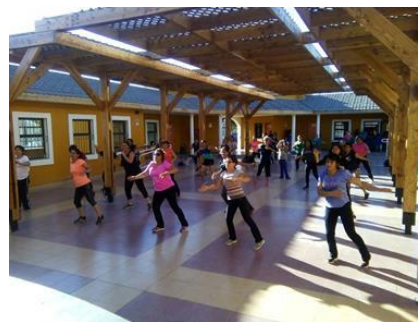
El Centro tiene un alto nivel de uso, en particular en horas de la tarde. El horario de atención es de 8:00 a 21:00 de lunes a viernes y el sábado de 9:00 a 19:00. Los talleres que se imparten son: zumba, yoga, tejido, teatro y karate.
