## **EVALUACIÓN EX POST DE CORTO PLAZO PROCESO 2016**

### **INFORME POR TIPO DE PROYECTOS: LICEOS TÉCNICO PROFESIONALES**

**Ministerio de Desarrollo Social**

**Septiembre 2017**

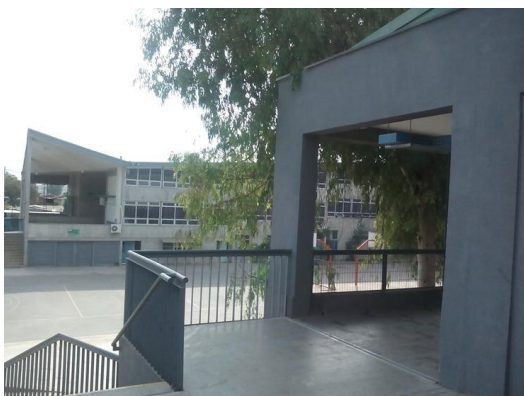
**Reposición parcial Centro Educacional Mariano Egaña (CEME), Peñalolén.** El Centro cuenta con una sola bodega, sin contar con los pañoles, la cual es insuficiente para todas sus necesidades.

Entre sus necesidades está techar la multicancha, mejorar los sistemas de evacuación de aguas lluvias, calefaccionar los camarines. Hace falta iluminación y un sombreadero en el patio central. Además, la cubierta del pabellón requiere una reparación importante, al momento son “parches sobre parches”. El colegio no cuenta con agua caliente, la cual es necesaria tanto para los talleres, la cocina y la duchas en los camarines.

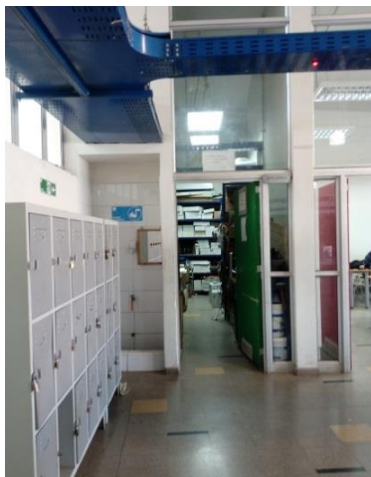
**Construcción Liceo Industrial de Rengo.** En general, el proyecto se efectuó de acuerdo al diseño, a excepción de un incremento del antejardín, con lo que Infraestructura se corrió 7 metros hacia atrás.

El problema más serio que enfrenta este Liceo es con las lluvias, que han dañado las planchas del techo que son de madera y han ocasionado varias goteras. El diseño de la cubierta del Liceo es

único en Rengo y en la Región, es una cubierta curva de norte a Sur y de Oriente a Poniente como una concha. Este diseño tan especial fue complejo de instalar por lo cual se adecuó el área de tal manera que la máquina que fabrica la plancha se instaló en el techo, de esta forma se colocó la plancha lisa y al otro lado salía la plancha con la forma curva. Es una plancha continua de lado a lado que va curvada y al ir curvada está haciendo fuerza, por lo tanto lleva tornillos que si no se mantienen año a año, se van soltando y los sellos se van quemando.

Mantener este tipo de cubierta en el tiempo es muy caro, los trabajadores del mantenimiento reprochan, ya que el riesgo asociado a la realización del mantenimiento es muy alto. Además, no se disponen de las capacidades para poder hacer el mantenimiento adecuado a las cubiertas y más a esta que es tan especial.

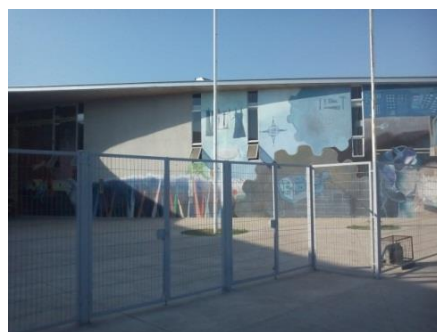
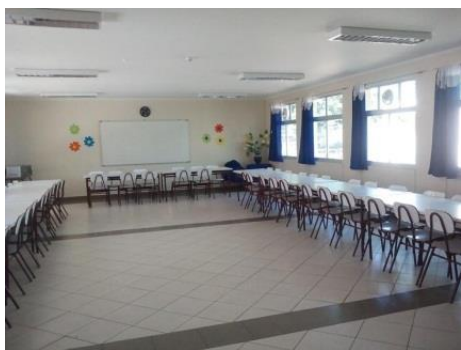
Entre otros problemas, no existe ventilación en los baños de los funcionarios (son baños ciegos) y no cuentan con extractor. No se disponen de estufas en las salas de clases ni en los talleres,

solo se instaló aire acondicionado en tres salas (sala de profesores, biblioteca y sala de computación) y fue posterior a la construcción del Liceo con un proyecto que postularon a la Caja Loa Andes. El comedor para los alumnos es insuficiente y falta un comedor (separado) para profesores. Se evidencia la necesidad de ampliar el área de los talleres y de contar con más bodegas. Algunos espacios de las instalaciones de los talleres se utilizan como bodegas para guardar implementos deportivos y de aseo.

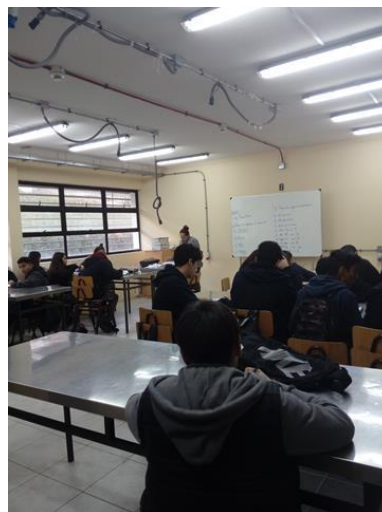
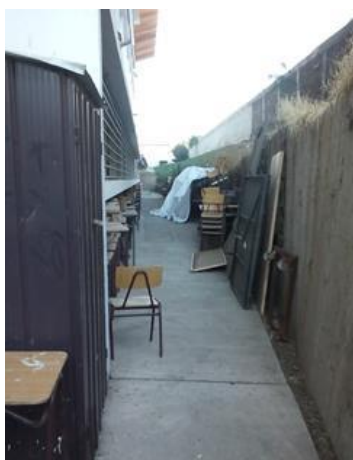
Existe la necesidad de:

- Bodegas
- Auditorio
- Gimnasio (se usa el Municipal que esta contiguo al Liceo)
- Cubierta techada para el patio
- Asientos en los patios, los alumnos no tienen donde sentarse durante los recreos.

- Casetas de piso para las paradocentes
- Sala de profesores es muy pequeña
- Salas de reuniones, por falta de espacios se usa la Biblioteca para estos fines.
- Insuficientes luminarias en el frontis del establecimiento y en los patios, el diseño del edificio no permite que se aproveche la luz natural.
- Bombas de agua también se han obstruido y oxidado
- No se puede dar de baja equipamiento en desuso, ya que no existe un protocolo para ello, la rotación de mobiliario es mayor que el proceso de dar de baja, ante esto se evidencia el hacinamiento de mobiliario en sitios no adecuados.

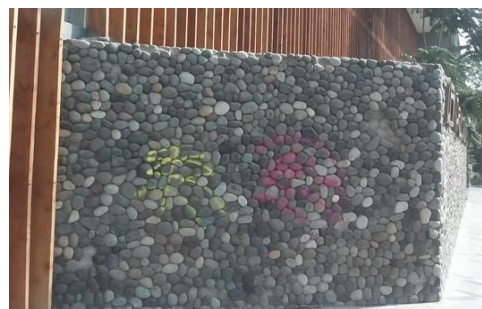
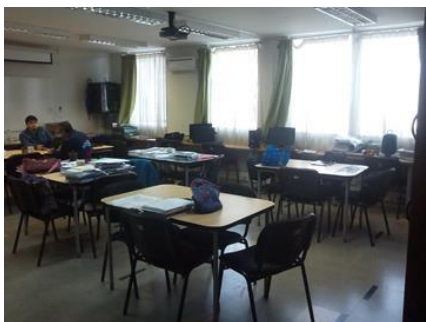
Los únicos daños infringidos son grafitis. En general, la gente de los alrededores cuida la infraestructura. Por ejemplo, con el terremoto se destruyeron muros, el colegio estaba “abierto” y no se robaron nada. El colegio está preparado para resistir algunos usos no apropiados.

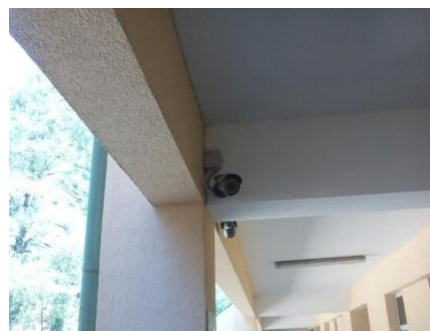
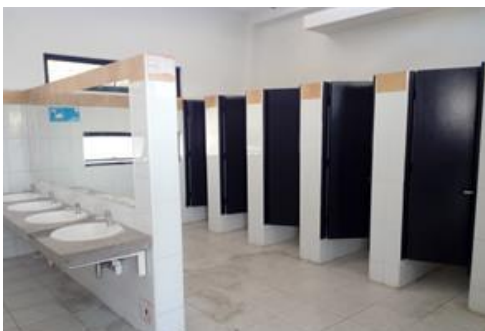
El Liceo dispone de cámaras de seguridad, las cuales han sido tremendamente útiles para la seguridad del recinto y para evitar rayado de paredes y similares. Por otra parte, se pusieron rejas a las ventanas de las oficinas administrativas (por dentro).

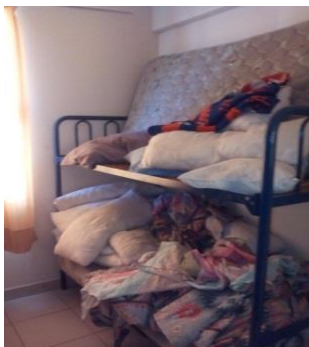
En cuanto al internado, cabe mencionar que los dormitorios son habitados por cuatro alumnos cada uno, con dos camarotes de dos pisos a cada lado y un pasillo central. Las piezas son exactas para que calcen los camarotes, por lo que su uso (movimiento, al

subir a acostarse por ejemplo) daña la pintura de las paredes, ante lo cual han forrado las puntas de contacto y han puesto topes en las patas de las camas para que mantengan una cierta separación con las paredes. El mayor problema viene con el daño sufrido por los colchones y su no reposición, lo cual atenta contra la adecuada prestación del servicio en el Internado ya que repercute en las condiciones de alojamiento de los internos.

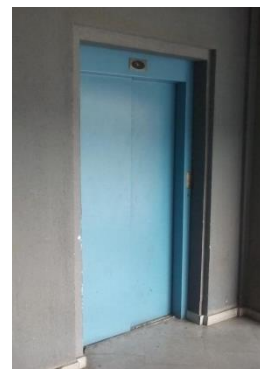
El CEME cuenta con un ascensor para responder a la necesidad de accesibilidad. Sin embargo, su costo de operación y mantenimiento representan una carga sumamente pesada. Por ello, se encuentra fuera de servicio.

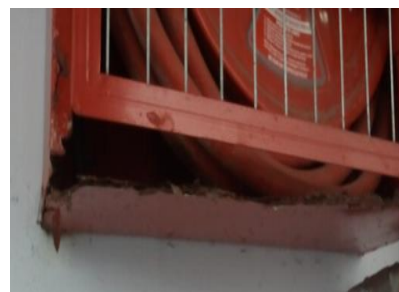
Los nichos del sistema de protección de incendios están oxidados y las mangueras gotean. Además habría insuficiente señalética de salidas de emergencia.

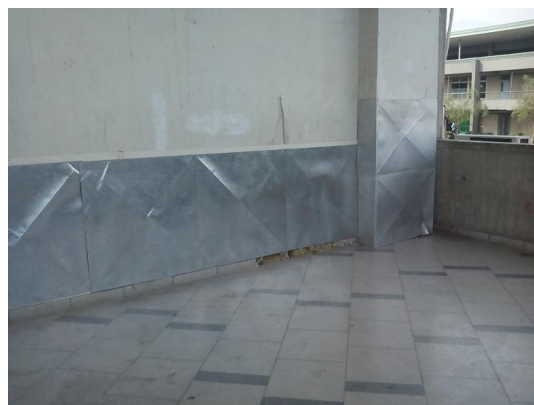
Entre los problemas específicos relacionados con la operación y el mantenimiento, se encuentran los daños en algunas de las paredes, que al no ser reparados son profundizados por la acción de los niños (escarban cuando detectan la falla), por lo que para evitarlo se han tomado medidas parche, como revestirlas con placas de aluminio; y también daños en las paredes interiores del comedor, que permanecen con agujeros. La empresa constructora no ha respondido ante estas fallas.

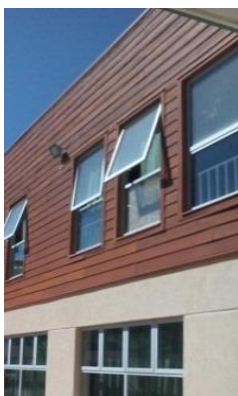
- En baños se presentan problemas en los lavamanos, se tapan y en algunos faltan manillas (llaves), a veces a causa de daños vandálicos. Antes habían personas encargadas de baño, que se ocupaban tanto de su limpieza como de verificar el buen uso por parte de los niños en los recreos.
  - El revestimiento con Siding es vulnerable tanto a daños por estudiantes como para que éstos se lastimen.
  - Las salas tienen buen aislamiento.
  - Tienen una asignación de \$12 millones que les permite limpiar las canaletas, pintar, arreglar los baños, realizar el aseo, etc. Este dinero es el mínimo suficiente.
- Se capacita a los funcionarios correspondientes para que aprendan a hacer mantenimiento a la bomba. Se cuenta con manuales de uso.
  - En general, se piden cotizaciones de los arreglos que se va a hacer, en todo aquello que requieren.

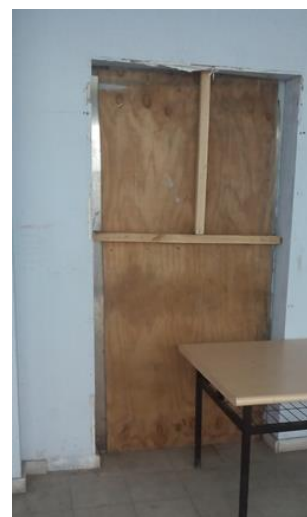
- En el establecimiento se ha presentado problemas menores de mantenimiento como reposición de vidrios, llaves, luminarias, filtraciones de cubiertas y pisos, mantención de sumideros.
- El ascensor se utilizó por 2 o 3 meses y quedó sin funcionar.

- Las luces de emergencia funcionan sólo en algunas salas.
- Los equipos de minería están fallando por falta de mantenimiento.
- Panderetas del cerramiento rotas y la presencia de palomas en los techos provocan que se acumule excremento y tapone las conductos de aguas lluvias.
- Con relación al financiamiento, la Corporación recibe una subvención por alumno la cual al parecer es suficiente.
