## **EVALUACIÓN EX POST DE CORTO PLAZO**

### **INFORME DE VISITAS A TERRENO Centros Comunitarios de Salud Familiar CECOSF**

**Ministerio de Desarrollo Social**

**Enero 2018**

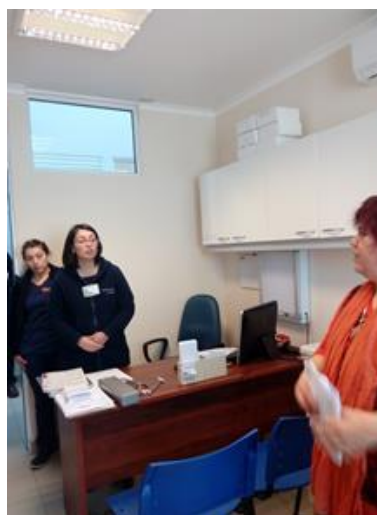
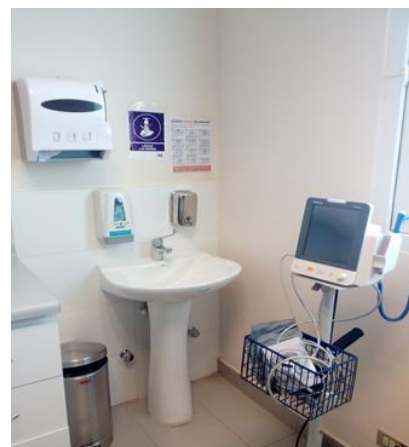
En cuanto al mantenimiento de la infraestructura se evidencia una deficiencia, ya que los proyectos tipo vienen calculados y diseñados con ciertas características técnicas de un sector, en el CECOSF Centinela existen fuertes ráfagas de viento y lluvias, lo que provoca dos cosas: daño estructural de techumbre e ingreso de las aguas lluvias por la puerta principal. Por ello, debiese ser efectiva la alternativa existente, que se adecuen los proyectos tipo que se envían desde el Ministerio de Salud a la realidad local, acorde con las situaciones climáticas que se presentan en la zona u otras situaciones particulares.

Estos inconvenientes derivan como consecuencia de la postulación directa a etapa de ejecución de este tipo de proyectos, sin pasar por etapa de diseño, lo que implica no poder corregir los análisis que arrojaría esa fase, evidenciándose como una clara desventaja.

El daño estructural de techumbre y el ingreso de aguas lluvias por la puerta principal (derivados de las deficiencia en el diseño antes mencionada) generan gastos adicionales de mantenimiento.

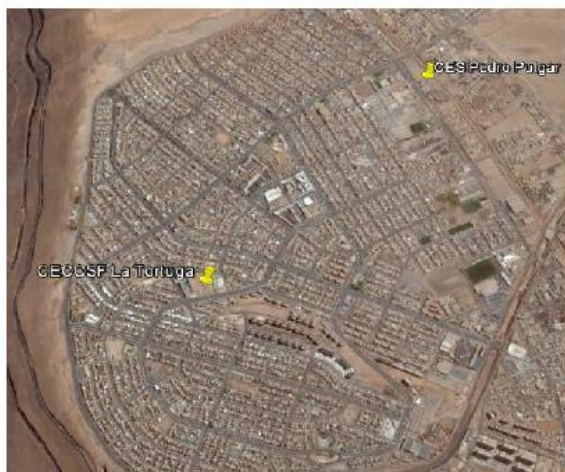
El CECOSF La Tortuga no está adosado al CESFAM Pedro Pulgar por un tema de disponibilidad de terreno. Está ubicado en un sector de alta vulnerabilidad. Antes era un sitio eriazos que se prestaba como un espacio para la drogadicción. La instalación del CECOSF le dio luz al barrio en la noche y los vecinos se sentirían más seguros con la instalación de la infraestructura.

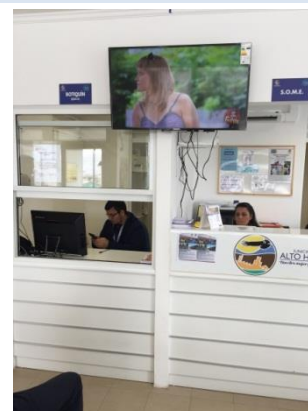
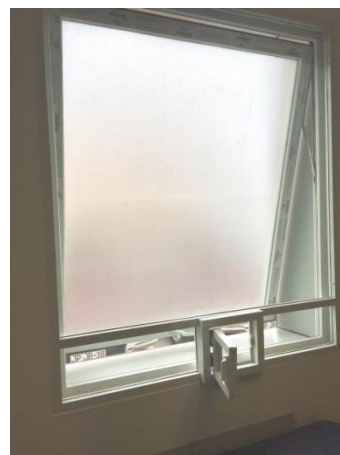
Por la alta demanda que tienen hoy en día, se requiere un box dental adicional. Por otro lado, se necesita una oficina para el Director del Recinto, que no sea de libre acceso, porque es preciso tener un espacio para resguardar los documentos, tanto por razones de seguridad, confidencialidad, disponibilidad y

mantención. Actualmente, se encuentran en la sala de reuniones, la cual cumple, además, el rol de comedor. Estas dos modificaciones las están gestionando durante la operación del proyecto.

5. El diseño no contempla un espacio destinado a una oficina para el director del recinto. Debido a la necesidad de resguardar documentación y tener un espacio propio para trabajar se gestionó la construcción de una oficina.

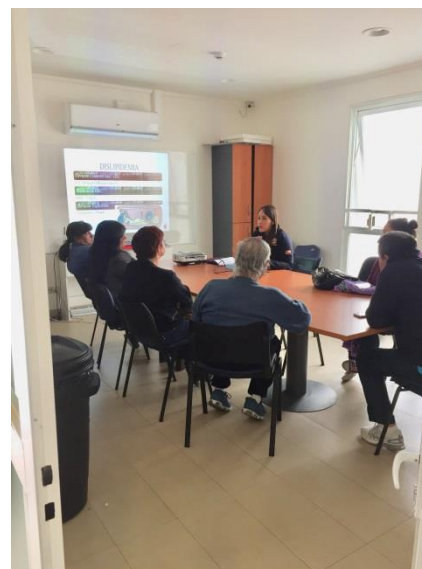
- La materialidad del edificio (paneles fenólicos), hace que los recursos que hay que gastar en mantención de la fachada del edificio sea baja, los paneles se limpian con agua y un paño. Además, tiene fachada ventilada que regula la temperatura y hace que el gasto en aire acondicionado sea menor. Sin embargo, la instalación de los paneles tuvo falencias debido a la falta de mano de obra especializada, que trae como efectos filtraciones y una disminución de la eficiencia del sistema de ventilación.

- Por otra parte, el hidropack estaba filtrando agua por la pared, ya que no estuvo bien sellado al momento de la ejecución. Asimismo, algunos equipos de aire acondicionado no estaban funcionando al 100% cuando entraron en operación, generando gastos extra.

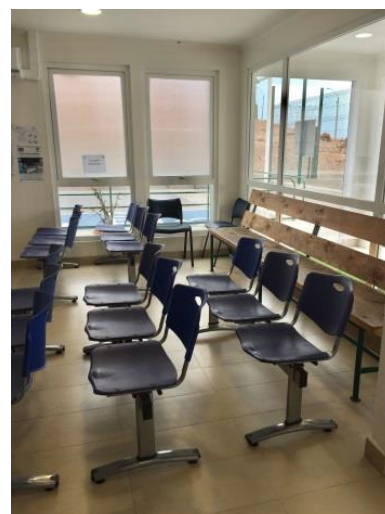
A pesar que el CECOSF La Tortuga no está con sobredemanda (atiende a aproximadamente 2.000 personas), la sala de espera se colapsa frecuentemente. Por esto, han tenido que agregar bancas para que las personas se puedan sentar.

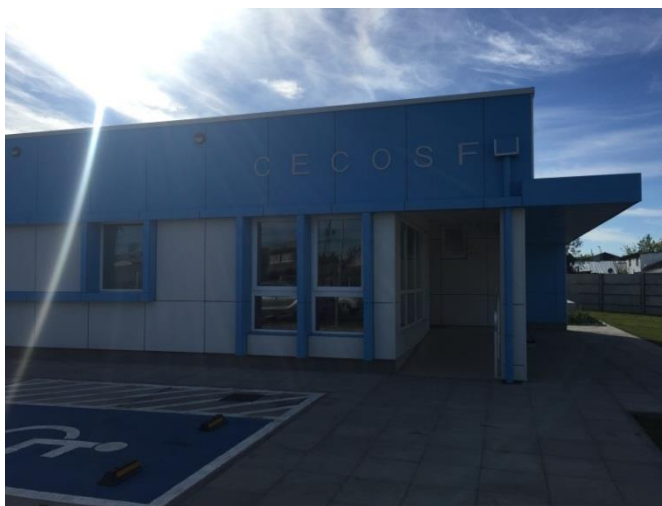
Los CECOSF cuentan con un diseño arquitectónico estándar. Para el proyecto, se siguieron las recomendaciones metodológicas y guías de dimensionamiento establecidas. No se realizaron cambios significativos respecto al prototipo, más que algunos cambios de disposición de equipamiento en las áreas asignadas, como el sillón del box dental, que daba directamente hacia la puerta, y se decidió mover.

La sala de espera cuenta con pocos asientos, por lo que los usuarios suelen esperar su turno parados, lo cual es inconveniente más aun teniendo en cuenta que muchos son adultos mayores.

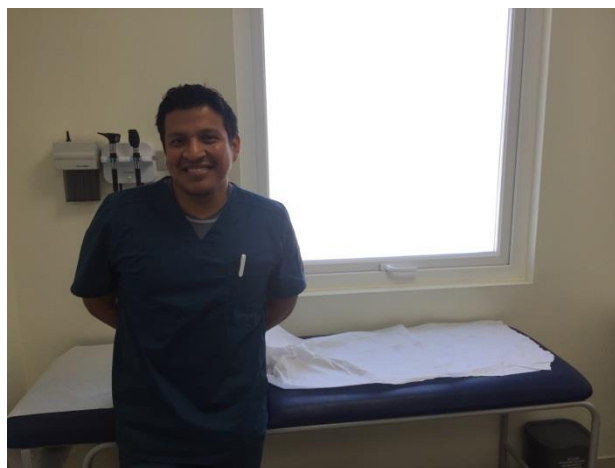
De acuerdo a lo informado por los profesionales, la infraestructura se estaría utilizando en un 100%, es decir que el proyecto produce lo que se estimó e incluso estaría entregando más prestaciones que las consideradas en el diseño original, como por ejemplo psicología, nutrición y kinesiología.

Sin embargo, cabe mencionar que el día de la visita a terreno no se evidenció una sobredemanda de los servicios prestados, ningún box se encontraban con pacientes, esto se debería a que los pacientes no asisten a las horas médicas que solicitan.

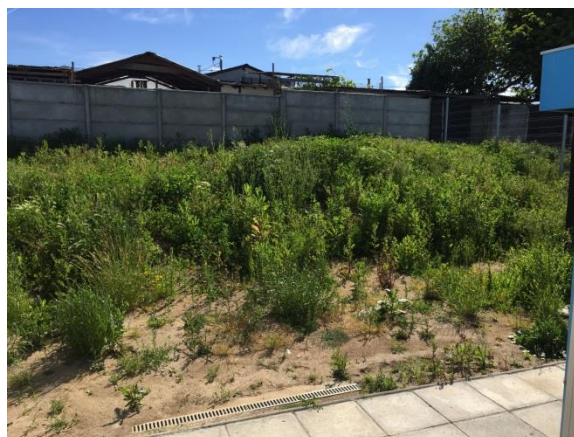
El CECOSF estaría siendo muy utilizado por la comunidad y sería muy apreciado, no sólo respecto a la entrega de servicios relacionados a la salud, sino que además relacionado a entrega de servicios comunitarios, como por ejemplo, talleres para niños relacionados a la botánica (tienen un patio exterior con un huerto para niños). También se realizan reuniones de la junta vecinal en la sala multiuso. La experiencia de la asistencia social muestra, según se relató en la visita, que cuando a la infraestructura de servicios comunitarios se le agrega valor adicional a través de actividades de desarrollo de la comunidad (que incluso van más allá de los establecidos referencialmente para el CECOSF, como el trabajo en el huerto y otros), el bienestar y aprecio de la gente aumenta.
