## **EVALUACIÓN EX POST DE CORTO PLAZO**

### **INFORME DE VISITAS A TERRENO** **Liceos Técnico Profesionales**

**Ministerio de Desarrollo Social**

**Agosto 2017**

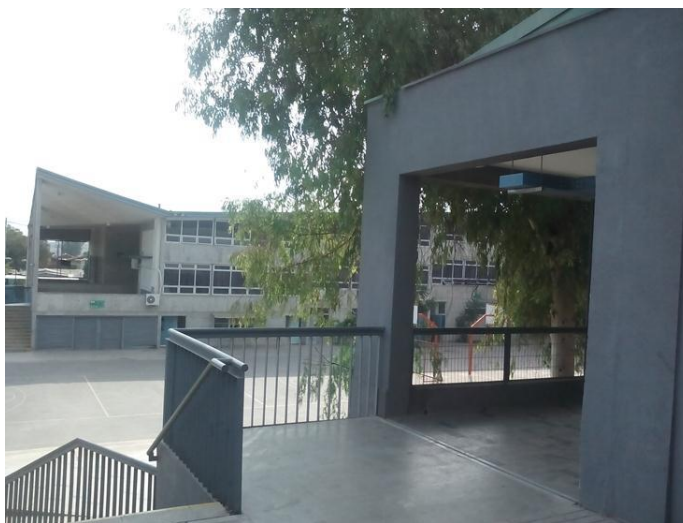
Entre sus necesidades está techar la multicancha, mejorar los sistemas de evacuación de aguas lluvias, calefaccionar los camarines. Hace Falta iluminación y un sombreadero en el patio central. Además la cubierta del pabellón requiere una reparación importante, al momento son “parches sobre parches”. El colegio no cuenta con agua caliente, la cual es necesaria tanto para los talleres, la cocina y la duchas en los camarines.

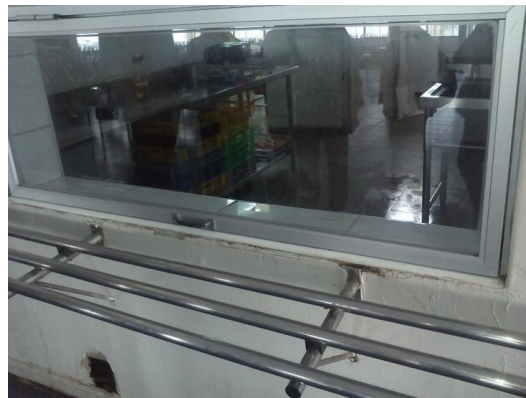
Entre los problemas específicos relacionados con la operación y el mantenimiento, se encuentran los daños en algunas de las paredes, que al no ser reparados son profundizados por la acción de los niños (escarban cuando detectan la falla), por lo que para evitarlo se han tomado medidas parche, como revestirlas con placas de aluminio; y también daños en las paredes interiores del comedor, que permaneces como agujeros. La empresa constructora no ha respondido ante estas fallas.

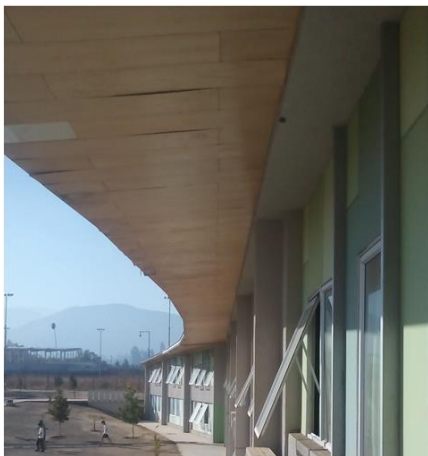
El mantenimiento de las cubiertas es un problema que se presenta a menudo en todos los establecimientos a lo largo de todo el país, ya que primero se tienen que hacer una evaluación en el sitio mismo (cubierta) y el personal no está capacitado para ello. Es una mantención muy puntual y especializada y el costo es muy caro.

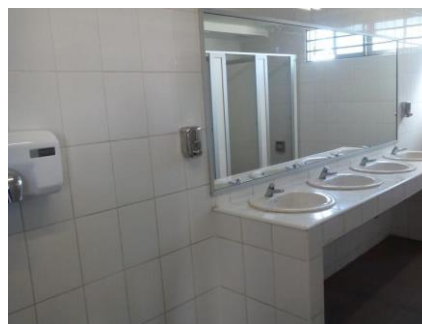
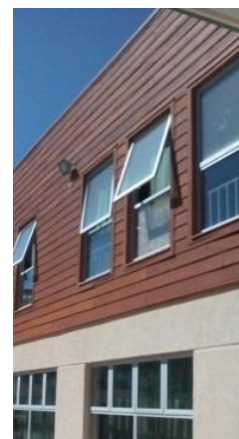
- ✓ En baños problemas con las llaves. Se tapan. Antes habían personas encargadas de baño, que se ocupaban tanto de su limpieza como de verificar el buen uso por parte de los niños, especialmente en horas de recreo.
- ✓ El revestimiento con Siding es vulnerable tanto a daños por estudiantes como para que éstos se lastimen.
- ✓ Las salas tienen buen aislamiento.
- ✓ Tienen una asignación de \$12 millones que les permite limpiar las canaletas, pintar, arreglar los baños, realizar el aseo, etc. Este dinero es el mínimo suficiente.
- ✓ Faltan manillas (llaves) en los lavamanos. A veces a causa de daños vandálicos.
- ✓ Se capacita a los funcionarios correspondientes para que aprendan a hacer mantenimiento a la Bomba. Se cuenta con manuales de uso.
- ✓ En general se piden cotizaciones de los arreglos que se va a hacer, en todo aquello que requieren.

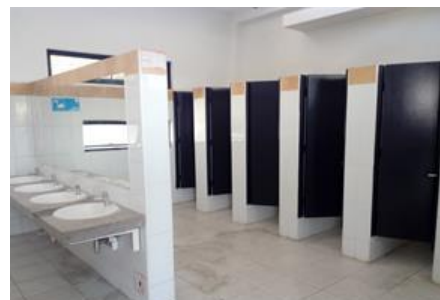
Los baños funcionan adecuadamente no han presentado mayores problemas pero los sistema de fluxómetros han

fallado por el uso.

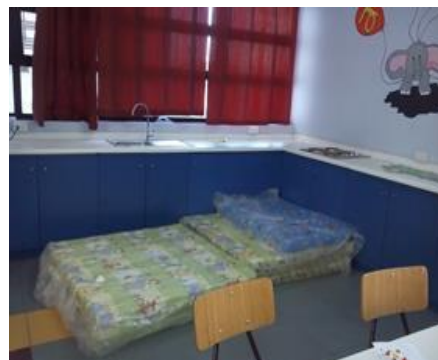
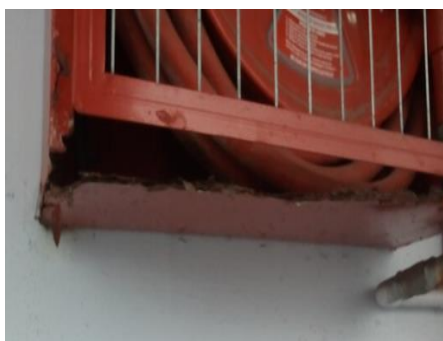
En cuanto a la bombona de gas ha durado por 6 años, esto evidencia que los alumnos no pueden o no saben el funcionamiento del agua caliente, faltó capacitación en el uso.

Los nichos del sistema de protección de incendios están oxidados y las mangueras gotean.

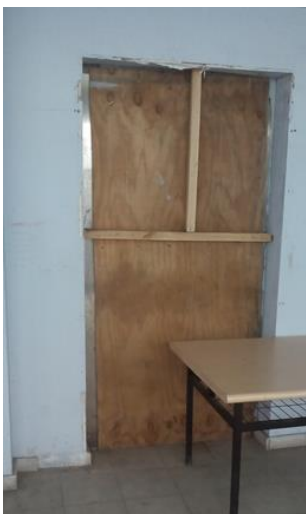
En el establecimiento se ha presentado problemas menores de mantenimiento como reposición de vidrios, llaves, luminarias, filtraciones de cubiertas y pisos, mantención de sumideros.

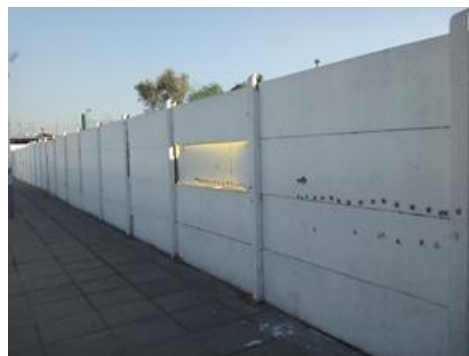
Panderetas del cerramiento rotas y la presencia de palomas en los techos provocan que se acumule excremento y tapone las conductos de aguas lluvias.
