## **EVALUACIÓN EX POST DE CORTO PLAZO**

### **INFORME DE VISITAS A TERRENO** **Centros Culturales**

**Ministerio de Desarrollo Social**

## CONSTRUCCIÓN CENTRO CULTURAL Y MULTIPROPÓSITO, SANTA MARIA

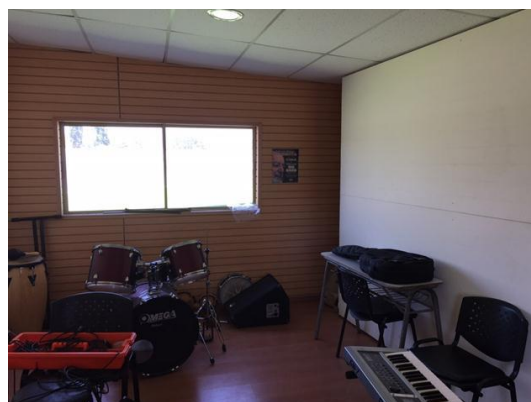
Se tiene sobredemanda en algunos espacios debido a las deficiencias del programa arquitectónico, el que no respondió adecuadamente a la demanda levantada por el propio municipio. En particular, se genera un problema por la falta de una sala multiuso, que permita flexibilidad para dar respuesta a demandas esporádicas o a optimizar su aprovechamiento para responder a distintas demandas.

Para suplir esta deficiencia, se utiliza una bodega como sala multiuso, con determinadas carencias (por ejemplo, no tiene una adecuada ventilación). También hay oficinas que se utilizan como salas de ensayo para cubrir parte de la demanda insatisfecha. Estas soluciones parciales tienen que ver más con la creatividad y voluntad del equipo que gestiona el centro, pero tienen su base en problemas de Diseño y subestimación de la demanda en todos los aspectos vinculados a la cultura. Esto se ve con mayor detalle y profundidad en la siguiente sección.

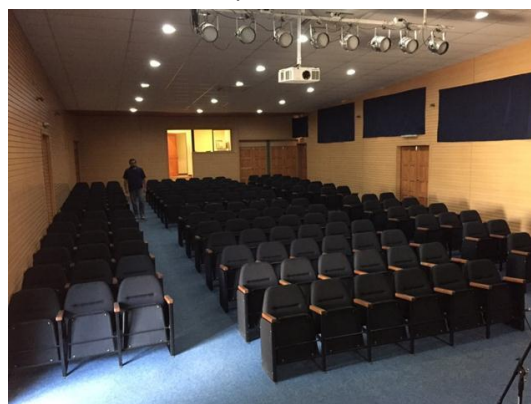
Se realizaron muy pocas adecuaciones al plan arquitectónico original durante la ejecución, sólo algunos ajustes en la cobertura acústica del teatro.

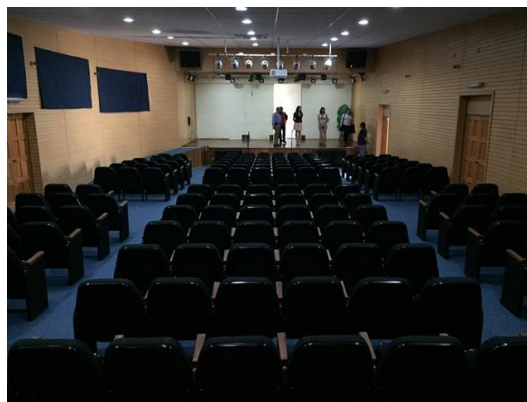
Por otro lado, existen deficiencias significativas en el diseño del recinto derivadas de la inexperiencia de la oficina de arquitectura que se adjudicó el proyecto y la falta de participación de los futuros usuarios en esta etapa. Las más importantes son: ventanales laterales innecesarios en el auditorio que debieron ser bloqueados; deficiencias en la pendiente del piso; escenario fuera de norma con altura y profundidad insuficiente, lo que impide montar equipamiento e iluminación para obras teatrales, portón frontal como fondo de escenario (sin acceso a bambalinas) que al abrirse para el ingreso de artistas permite ver las oficinas administrativas e ingreso de luz del exterior; vestidores mal diseñados se usan parcialmente; acceso principal sin foyer o vestíbulo, lo que obliga a utilizar un acceso auxiliar como principal, generando contaminación de luz y ruido en la presentaciones; errores en escalera al segundo piso, el tamaño del salón principal es insuficiente e inflexible porque tiene butacas fijadas al piso.

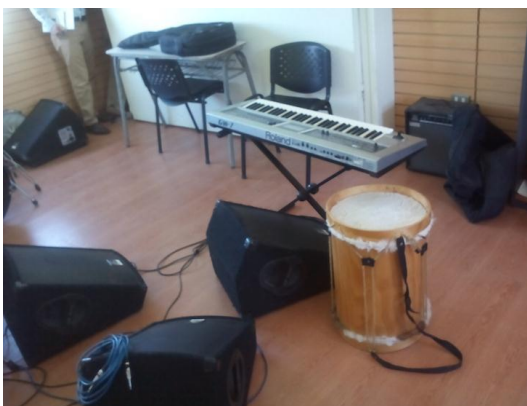
Respecto del programa arquitectónico, como ya se mencionó, el edificio no cuenta con salas multiuso, ni salas para talleres y ensayo edificados como tales, sino que se habilitaron redestinando bodegas y oficinas.

Algunas de las deficiencias señaladas pueden ser corregidas con nuevas inversiones.

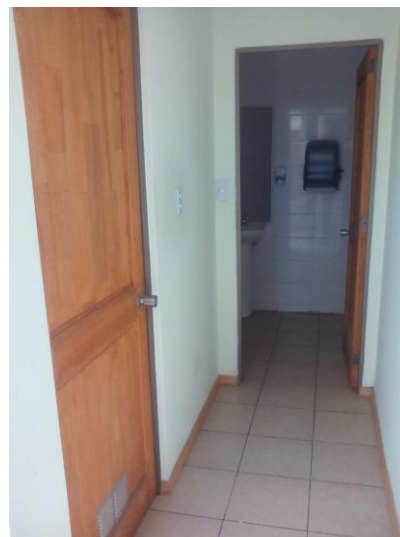
Los gastos en consumos básicos son pagados directamente por el municipio y no tienen restricciones presupuestarias. El mantenimiento y las reparaciones están a cargo de funcionarios municipales de operaciones que actúan bajo demanda. No existirían dificultades administrativas o presupuestarias en la operación actual de la infraestructura. Semestralmente se pintan rayados con el personal del centro cultural. Se realizaron reparaciones en el techo debido a un temporal.

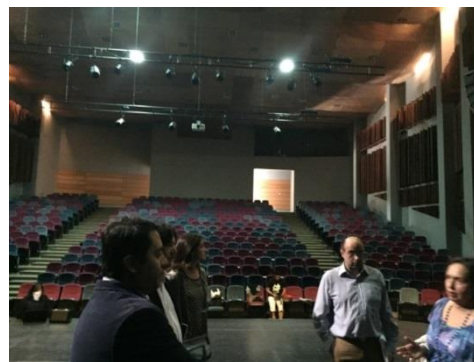
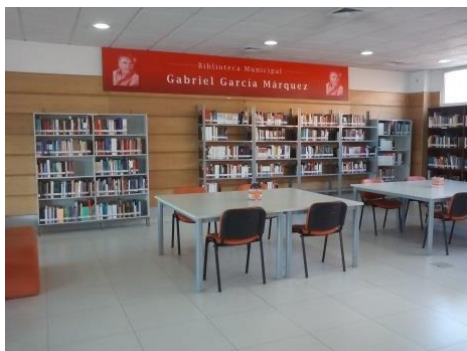
- Sala de 500 butacas.
- Considera una mecánica teatral.
- Se han presentado espectáculos de danza, teatro y circo.
- El escenario tuvo que ser ampliado porque tenía poca profundidad para las actividades artísticas que ahí se presentan, sobre todo para la danza. Para ampliarlo hubo que sacrificar la primera fila de butacas.

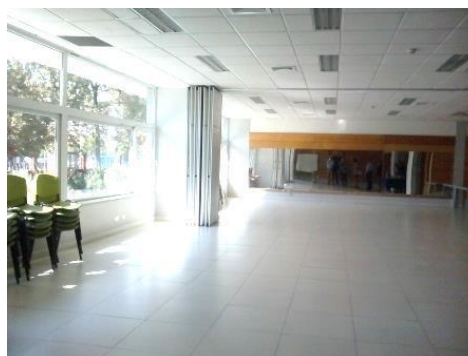
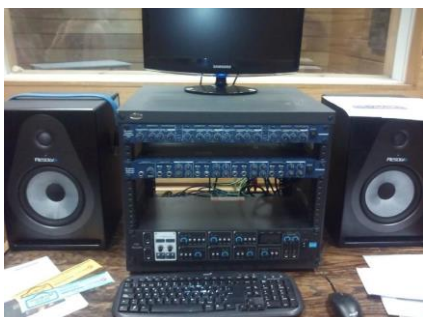
El centro cultural tiene 2 salas multiuso que se unen por un biombo y una sala con llave de agua para los talleres de manualidades. Además hay una sala para exposiciones.

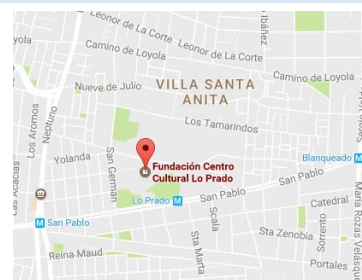
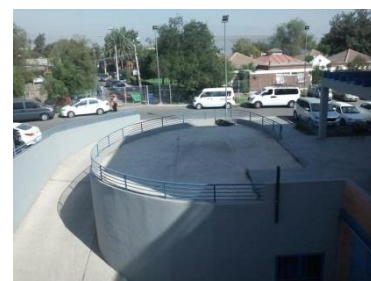
El proyecto se emplaza en el Barrio Consistorial de la comuna Lo Prado. En el cual se ubican, además del Centro Cultural, la Municipalidad, el Juzgado de Policía Local, el Registro Civil, un Centro de Salud Familiar y el Gimnasio Municipal. Su localización es óptima considerando su buena accesibilidad (salida del Metro y confluencia de las principales avenidas) y que está ubicada en el corazón de la comuna, lo que le da más visibilidad al centro cultural y por tanto maximiza sus posibilidades de aprovechamiento. Además tiene buen estacionamiento y ascensor para personas en silla de ruedas.

Sin embargo, este terreno antes fue un vertedero por lo que la calidad del suelo es mala. Esto ha generado complicaciones menores en algunas salas en que se ha tenido que arreglar el piso debido a que algunas baldosas se han desplazado.

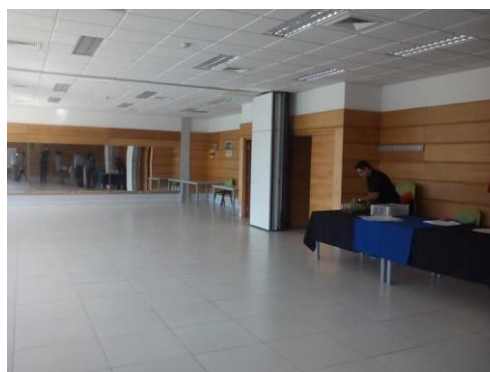
Con respecto a las salas destinadas para talleres, el haberlas construido con la característica de que fueran multiuso limita su utilización para talleres de ciertas disciplinas. Por ejemplo la sala de danza debe tener un suelo específico y una altura mayor a la que tienen las salas multiuso construidas. Por esto, no se ha desarrollado un taller de danza. El hallazgo en este sentido es la construcción de salas para disciplinas específicas (teatro, danza, música y manualidades).

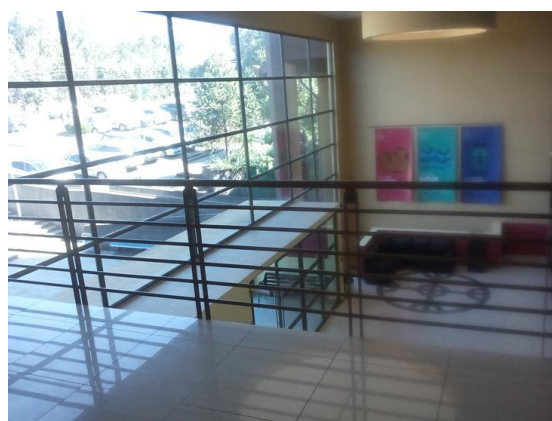
Pese a que el diseño lo realizó una empresa con experiencia en este tipo de proyectos, se informaron varias deficiencias. El vestíbulo del auditorio es demasiado pequeño para la capacidad de la sala y teniendo en consideración que también alberga exposiciones. El taller de bodegaje y bambalinas es muy pequeño, lo que dificulta el montaje y desmontaje de las escenografías, limitando la capacidad de alternar espectáculos, lo que afecta la utilización de la sala. Referencialmente y con base en la experiencia observada, debería considerarse un espacio de bodegaje del mismo tamaño del escenario. La escenografía es montada y de propiedad de las compañías de teatro productoras de los eventos.

La acústica fue bien lograda y el estándar general del auditorio es alto. Debido a la curvatura de una de las paredes del edificio por razones estéticas, se limitó el uso de la sala de exposición al no poder colgar cuadros y la de danza al no poder habilitarse una de las barras rectas.

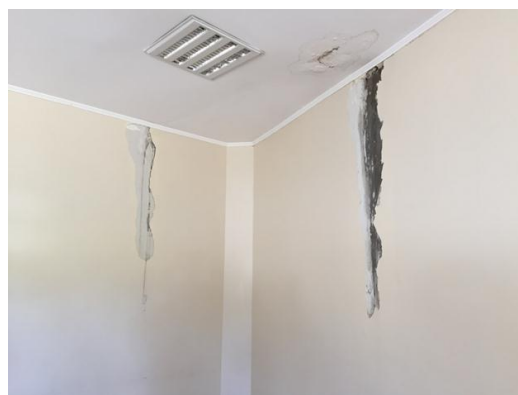
Existen fallas de edificación que produjeron grietas en paredes y cielos y el levantamiento o rotura de los pisos en lugares específicos del edificio.

Se ha tenido que realizar reparaciones importantes en pisos, paredes y techos por deficiencias constructivas del edificio, correcciones de las instalaciones eléctricas originales, algunas financiadas por la constructora y otras por el municipio.
