## **EVALUACIÓN EX POST DE CORTO PLAZO FASE II: VISITAS A TERRENO**

### **INFORMES DE VISITA PARQUES Y PLAZAS**

**Ministerio de Desarrollo Social**  
División de Evaluación Social de Inversiones  
Departamento de Metodologías y Estudios

**Septiembre 2016**

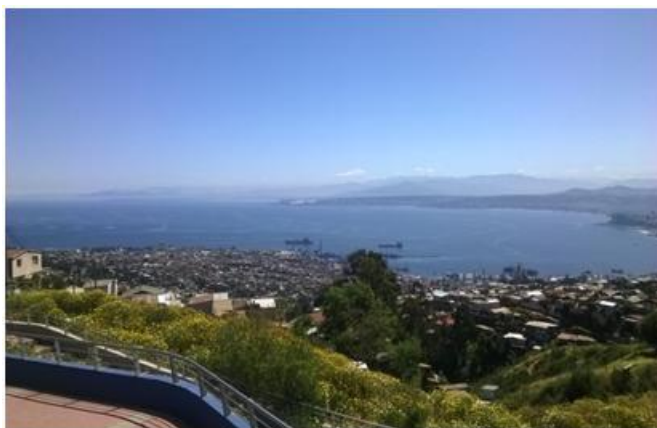
- Se implementaron aceras perimetrales, confeccionadas de hormigón afinado y de color.
- Se generaron áreas verdes, con especies apropiadas para esta zona ventosa.
- Se implementó equipamiento urbano: instalación de juegos infantiles, escaños, basureros, todos elementos de adecuada materialidad para este sector.
- Se implementaron nuevos de puntos de luz a una altura de 15 metros.
- Se generaron suelos de diversas materialidades según las actividades que estos acojan (camas de arena en zonas de juegos, maicillos, hormigón)
- Se consolidó el mirador existente, para lo cual se construyó un muro contención
- Se construyó una rampa que conectó las 2 partes del proyecto (acceso a discapacitados).

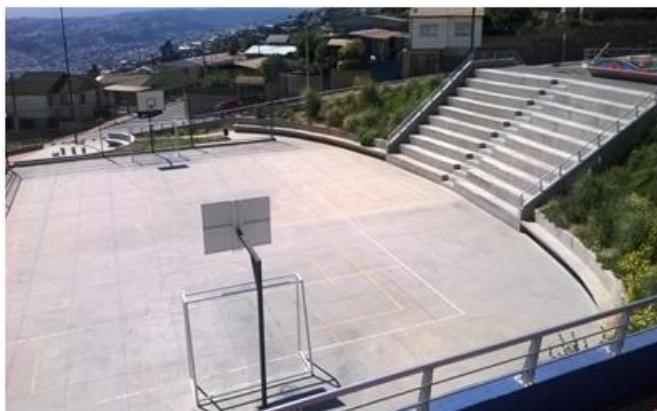
En la parte más baja de este relleno, se construyó una multicancha, para lo cual se creó un cierre perimetral al total de esta partida y graderías, espacio que es posible de ser ocupado para fiestas, celebración de actos, obras de teatro, etc.

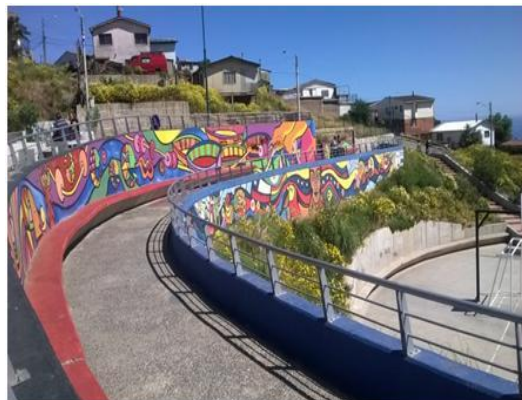
El uso de la infraestructura ha sido adecuado. No se aprecian daños y existen murales alrededor de la cancha y se han mantenido bien cuidados, lo que no ha dado lugar a que existan grafitis.

La Junta Vecinal tiene un rol muy importante en el cuidado de la plaza: marca presencia, “no cualquiera entra y sale de la plaza”. Tienen cámaras de vigilancia que manejan los propios vecinos.

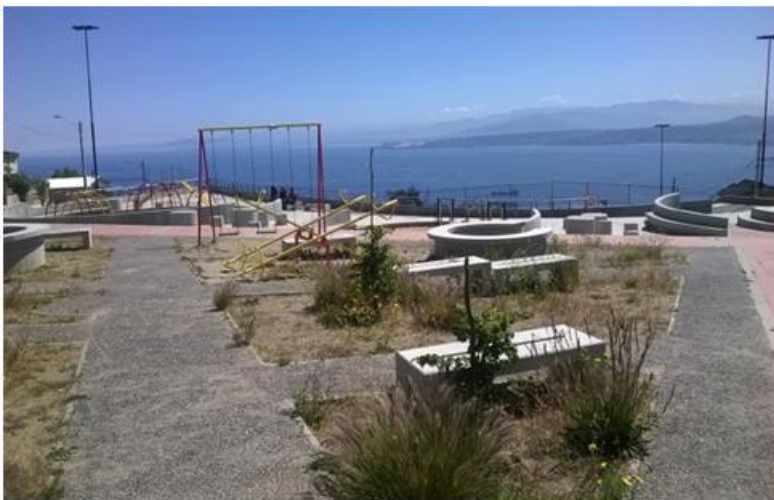
Con respecto a la iluminación de la plaza, por razones de seguridad, ya que el sector es considerado peligroso, se instaló luminaria alta para evitar que la destruyan, sin embargo se evidencia necesario contar con más iluminación peatonal y a baja altura.

Posterior a la entrega del proyecto fue necesario instalar cámaras de vigilancia que son administradas por la Junta de Vecinos; se espera en lo posterior conectar estas cámaras a Carabineros.

El mobiliario es de hormigón, lo que evita su fácil deterioro (bancos anti vandálicos).

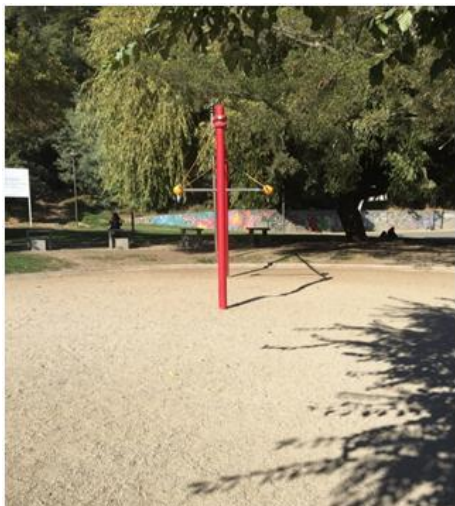
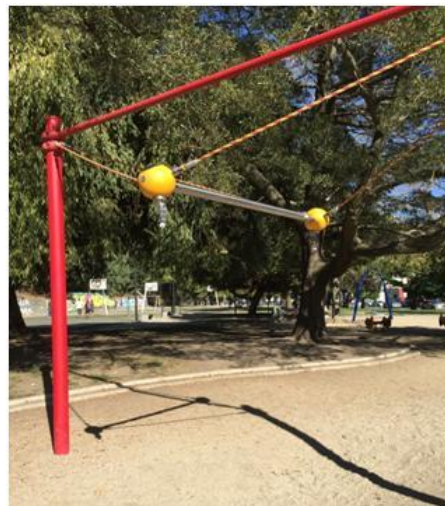
### **Juegos deteriorados debido a excesiva intensidad de uso**

En todo caso es la excesiva intensidad del uso respecto a la prevista, la que ha conllevado a un deterioro más rápido de la infraestructura.

Los juegos funcionan adecuadamente, aunque la intensidad de uso y en algunos casos el mal uso, han implicado un deterioro más rápido del previsto.

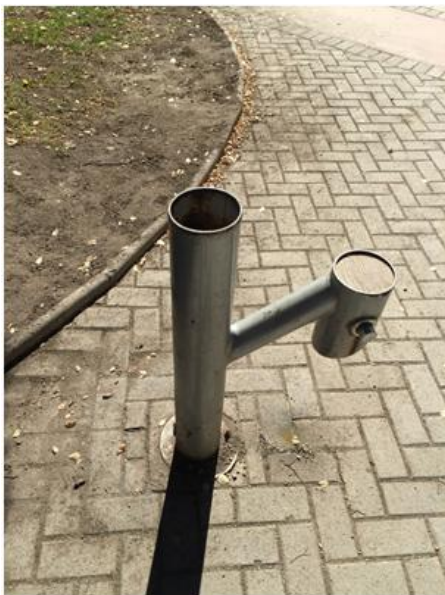
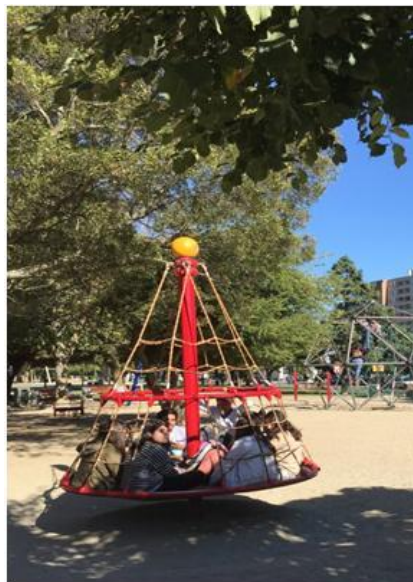
### Uso inadecuado de la infraestructura

Al inicio del funcionamiento del parque hubo vandalismo, como la quema de un juego y el intento de desprender uno de los asientos, pero estos intentos se han casi erradicado gracias a la buena iluminación del parque y a la concientización de la gente. Si hubiese más guardias en el parque podría haber aún menor deterioro de su equipamiento, ya sea por vigilancia como por la entrega de pautas para su uso.

Respecto a la sugerencia de incluir carteles, se dice que “nadie lee” por lo que no tendría resultado. Sin embargo, este no sería un buen argumento para omitir ese tipo de equipamiento.

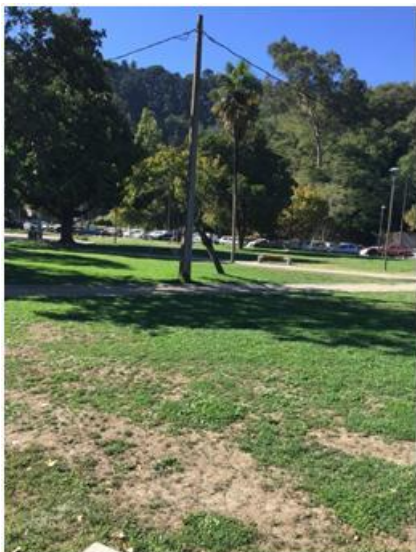
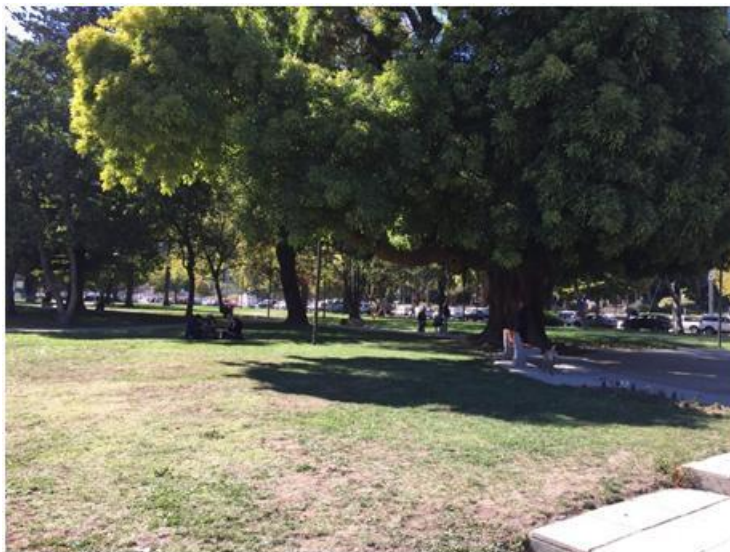
#### Césped deteriorado

También hubo un desmejoramiento por el cambio en el paisajismo respecto de lo pensado originalmente. El diseño respondía a un trabajo previo que definió el apoyo al recorrido del parque de las personas con discapacidad visual por sus diferentes zonas, a través de los olores de la vegetación, pero durante la operación no se ha conservado esta funcionalidad y se observa que las jardineras no están bien conservadas ni mantienen las especies que se señalaron en el diseño.

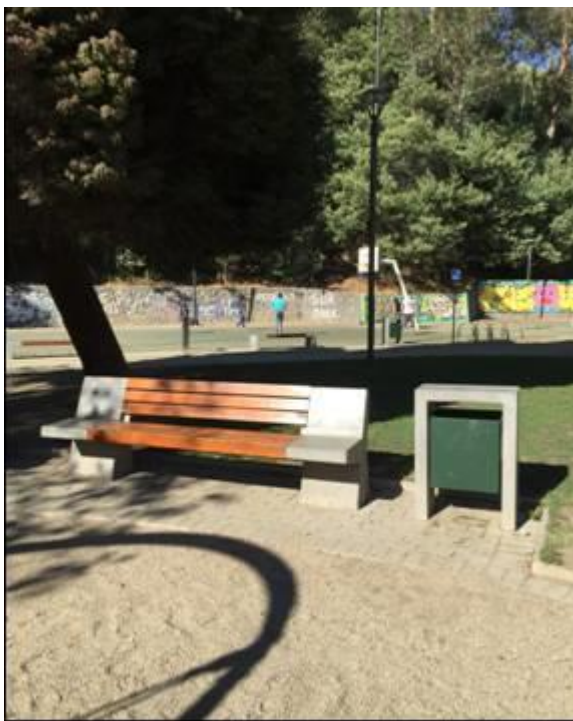
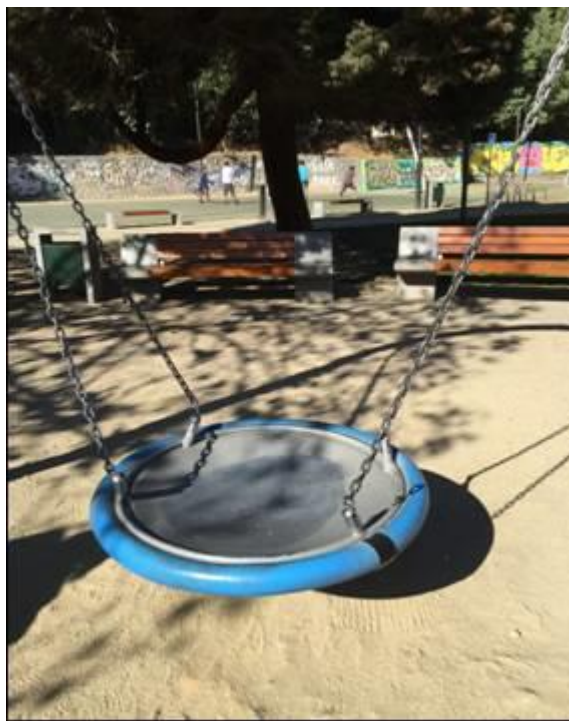
### Parte del equipamiento y juegos del parque

El parque cuenta con el equipamiento que se consideró en la formulación del proyecto y diseño original. Hay algunas variaciones, principalmente en la inclusión de más luminarias que las consideradas originalmente.

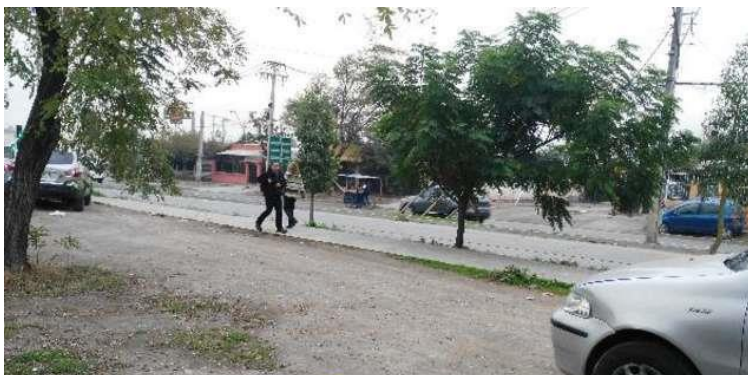
Hubo una descoordinación respecto a la existencia de un proyecto de reposición y mejoramiento de los paraderos de buses de la calle Esteban Gumucio, lo que generó

importantes cambios en el trazado de la acera y la ciclovía, lo que también generó modificaciones en la ubicación de postes y faros luminosos. Todo ello, debido a descoordinaciones de información con el SERVIU, las cuales generaron atrasos en las obras, debido a que por la falta de recepción oficial, no se podían recibir las boletas de garantía.

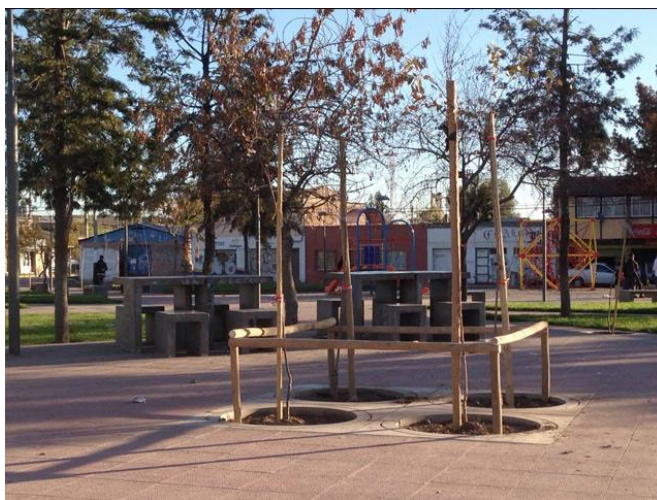
Desde la inauguración del proyecto hasta ahora, se ha cumplido el mantenimiento periódico según lo programado. Sin embargo, debido a que la red disponible es de agua potable, el riego resulta ser excesivamente caro. Por otro lado, se prevén altos costos de reparación de las aceras debido al estacionamiento inapropiado de camiones que llegan los días en que hay feria.

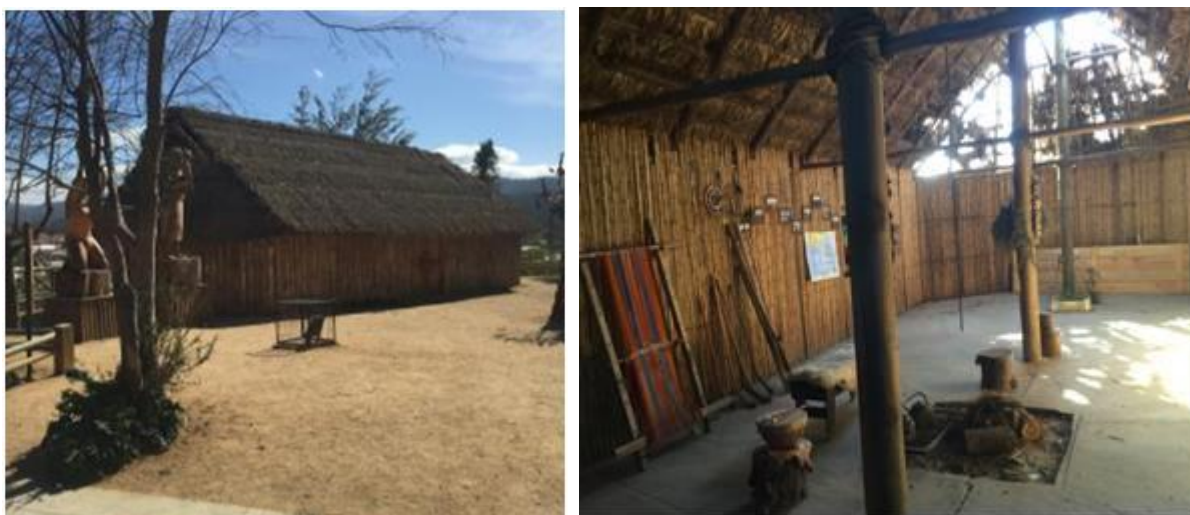
### Ruka modificada y su interior

Aplicadas las modificaciones del diseño, se considera que la infraestructura entrega un servicio funcional debido que satisface demandas de la población y se ve, en general, un adecuado funcionamiento. Sin embargo, hay temas que no se han resuelto:

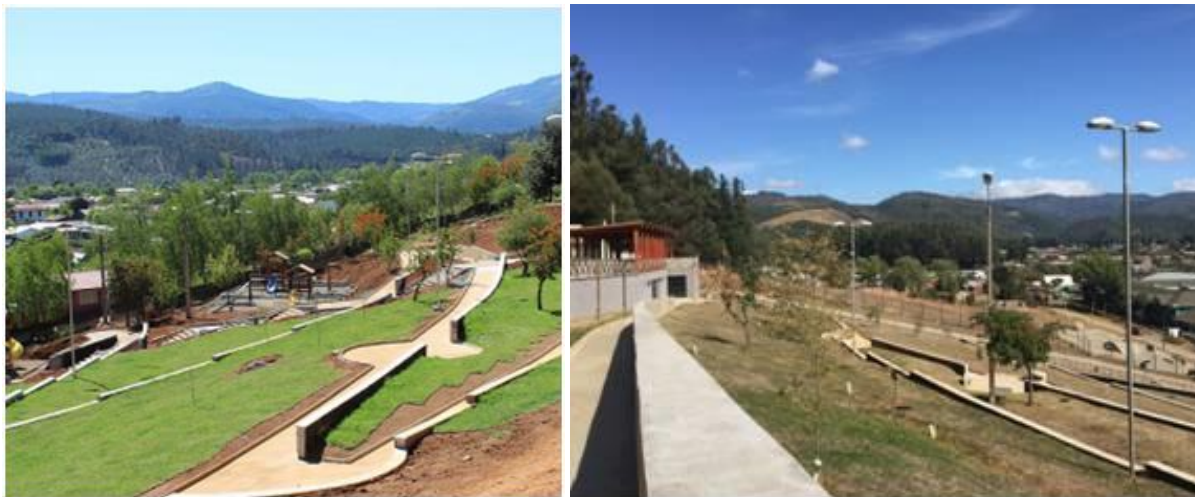
### **Áreas verdes en ejecución y luego en operación**

El parque debiera “verse verde y no amarillo” es uno de los comentarios en la reunión de visita. De mantenerse la situación, en el mediano plazo se perdería absolutamente la funcionalidad de las áreas verdes. Lo mismo ocurriría con los juegos dañados y carteles deteriorados si no se aplican acciones de mantención.

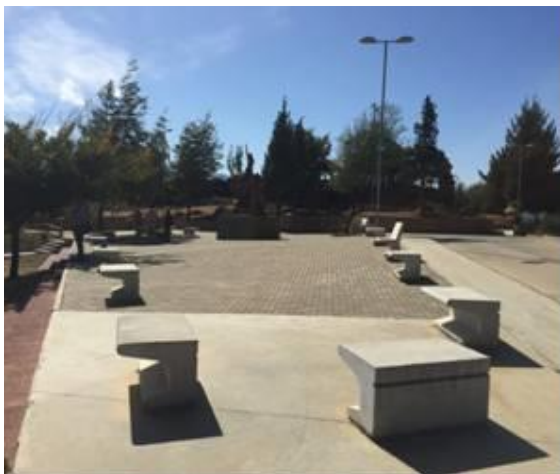
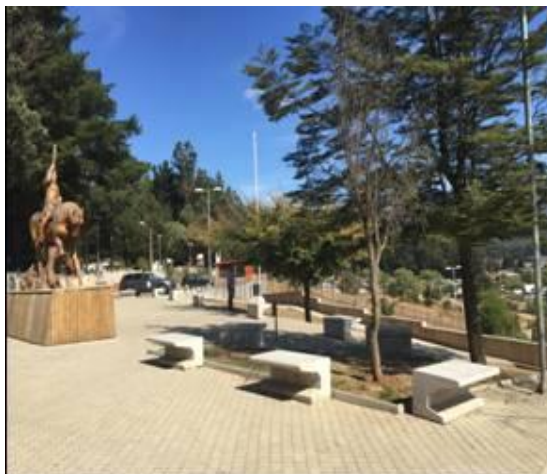
### Parte del equipamiento del parque

El parque incluye juegos y zona de skate park para el esparcimiento y escaños de hormigón que impiden el fácil deterioro.

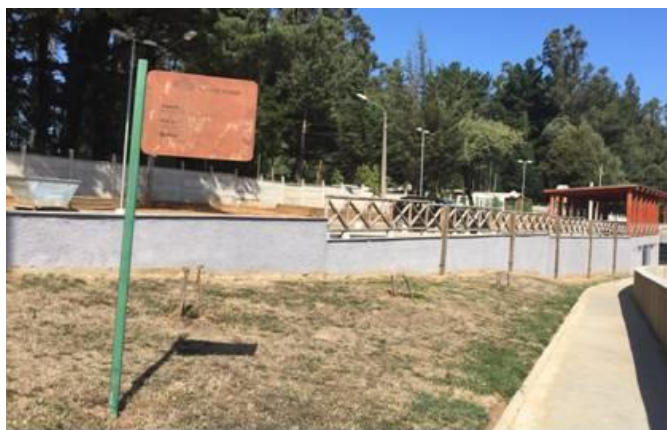
### Señalética deteriorada

Se observa un deterioro de la señalética del parque, además que las personas extrajeron la información en sistema Braille.

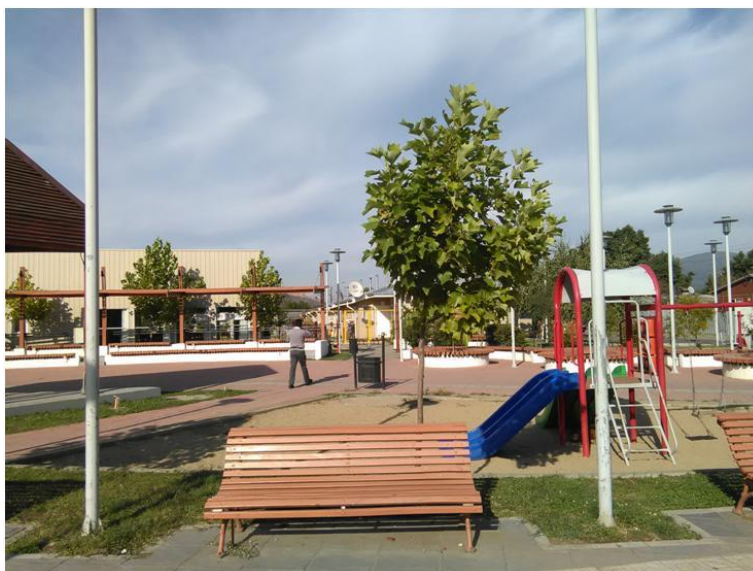
Debiera mejorarse la accesibilidad universal y cambiar

la materialidad de los tótems de madera, ya que éstos han resultado deteriorados espontáneamente por el tipo de madera utilizado y su anclaje. También debieran incrementar el número de plantas en las zonas de áreas verdes. Además que hubiese sido bueno considerar espacios para que los adultos mayores hicieran sus propias plantaciones.

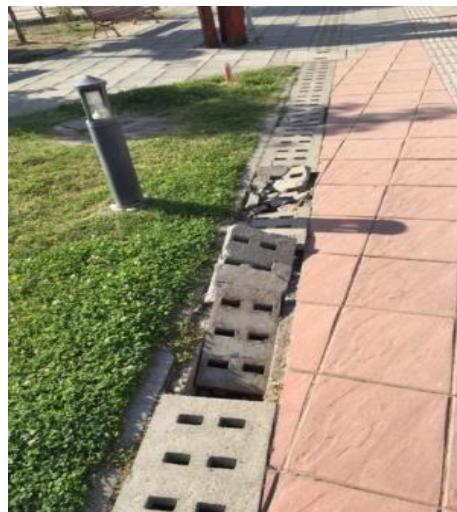
Se aprecian pastelones rotos debido al ingreso de un vehículo en forma inapropiada.

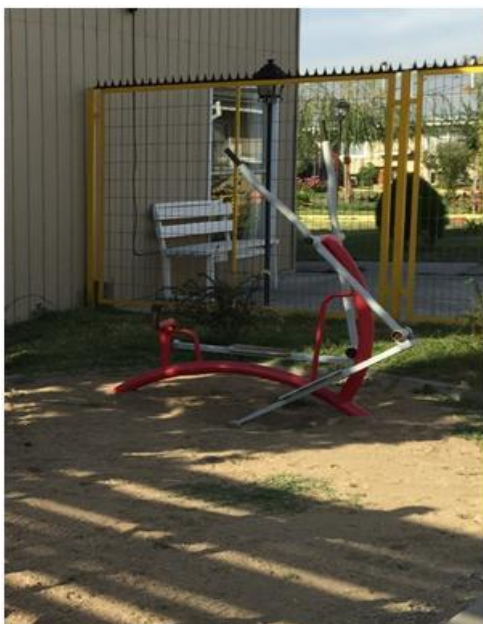
**Juego deteriorado**

Debido al uso normal, se han deteriorado algunos juegos.

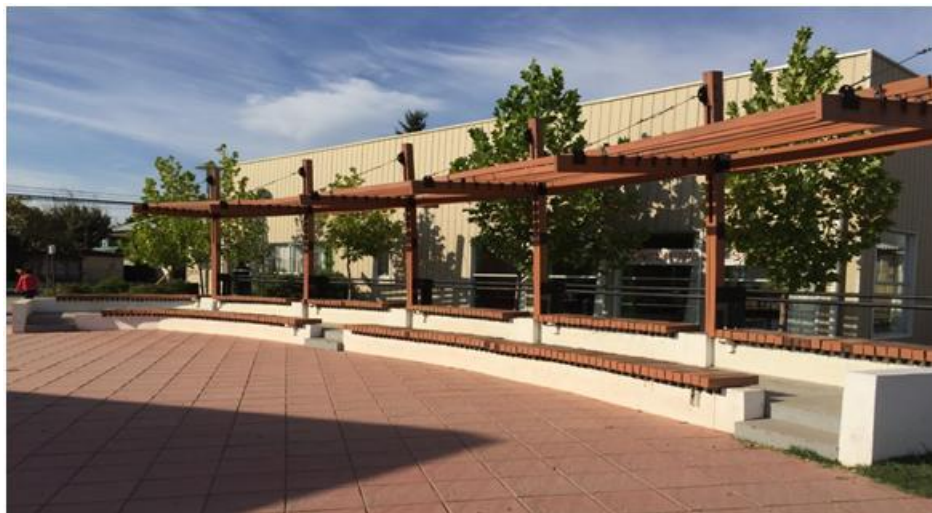
**Anfiteatro**

También podría mejorarse el respaldo del asiento del área de anfiteatro. En particular, el respaldo no es muy confortable.

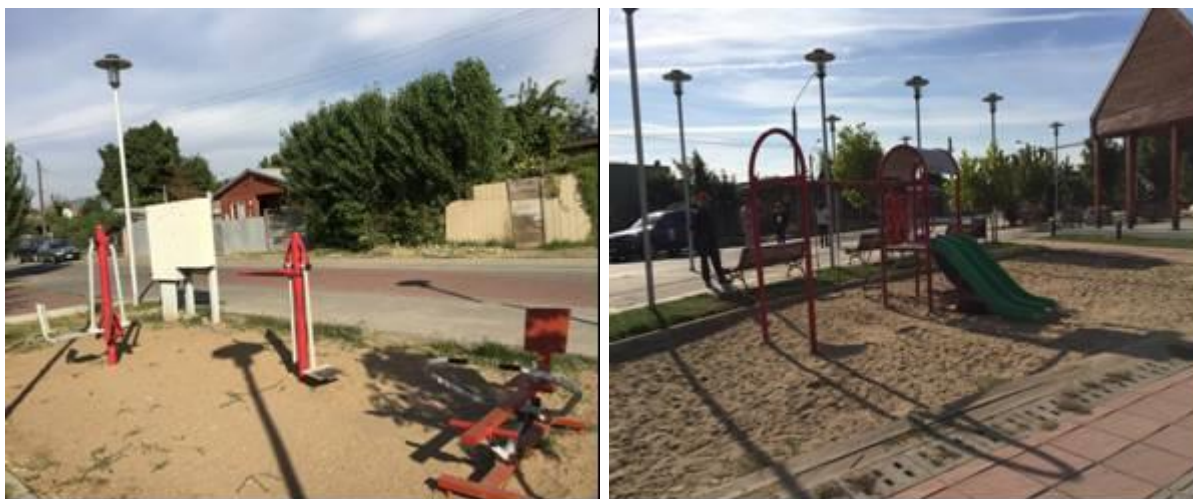
### Parte del equipamiento y juegos de la plaza

Los juegos funcionan adecuadamente, aunque la intensidad de uso unido a una lenta mantención de dicho equipamiento, ha motivado el deterioro de algunos de ellos.

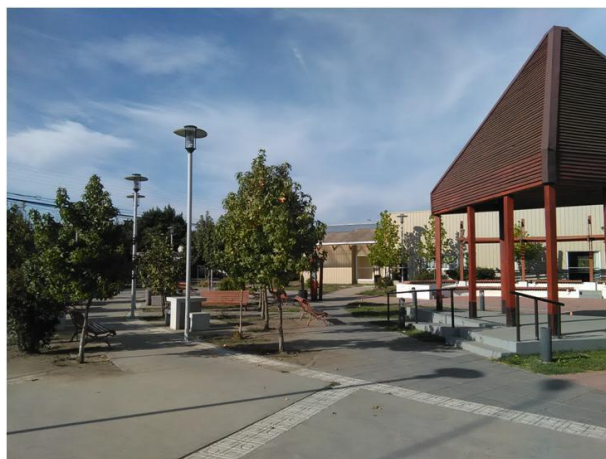
Se considera que los recursos financieros son relativamente escasos para mantener los espacios públicos de la comuna, lo que también afecta a esta plaza. Esto se observa en el deterioro de algunos de los juegos.
