Construcción Sistema Agua Potable Rural Caramucho, Iquique

Código BIP: 30130153-0

Institución Técnica: Dirección de Obras Hidráulicas (DOH), Ministerio de Obras Públicas, Región de Tarapacá.

El presente informe da cuenta de las lecciones aprendidas en las Visitas a Terreno, realizadas en el contexto de la Evaluación Ex Post que efectúa la Subsecretaría de Evaluación Social. En cada visita se documentan y sistematizan los aprendizajes identificados por los participantes, relacionados con la formulación y operación del proyecto.

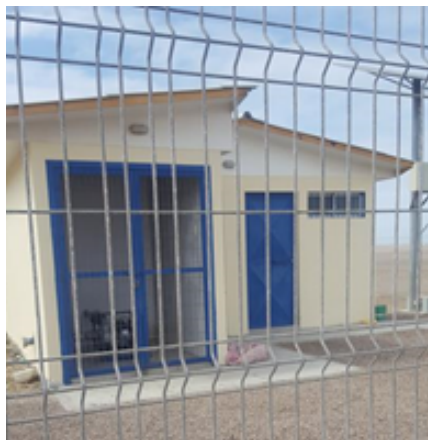
Este APR tiene el grave problema de no contar con agua propia. Dependía del abastecimiento de Chanavayita y cuando este fue bajando su capacidad de venta, el proyecto estuvo en riesgo, por lo que ahora compra agua de más de una fuente (como se indicó anteriormente), pero a un costo mayor que el proyectado. La vulnerabilidad de este de proyecto tal vez pudo ser menor, si hubiera contemplado la inclusión de un camión aljibe propio dentro de las alternativas analizadas.

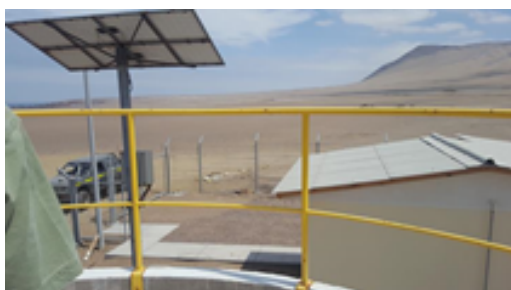
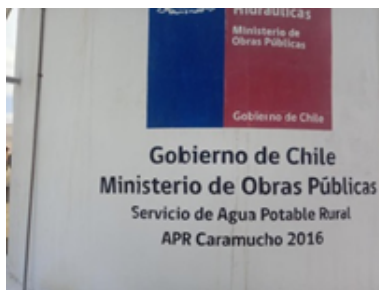
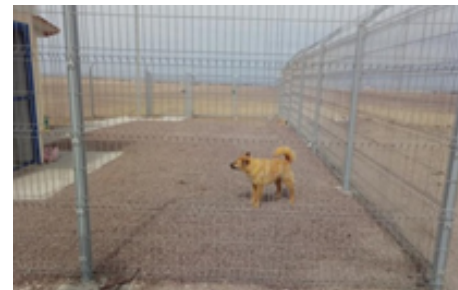
4. La instalación de cámaras de seguridad es una necesidad identificada por el Comité de Agua. Una perrita cuida la infraestructura, si ladra mucho en las noches, la presidenta del comité va a inspeccionar, lo cual no es adecuado.

5. El cambio de las bombas realizado por el contratista, sin el pronunciamiento del Inspector Técnico de Obras, y realizado a petición del Comité, afectó la operación normal del APR.
