## EVALUACION EX POST DE CORTO PLAZO FASE II

### INFORME DE VISITA

Nombre Proyecto: Construcción Jardín Infantil sector el Llolly de Paillaco

Código BIP: 30366825-0

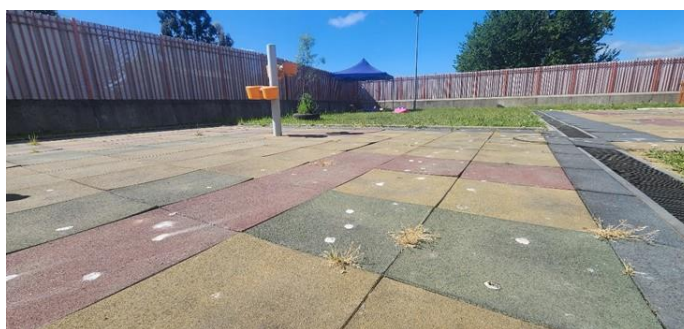
Si bien se puede dar cuenta en la visita del correcto y adecuado uso del recinto, sobre la capacidad instalada es necesario hacer notar lo expresado en el punto referido a la demanda, respecto de los cupos proyectados y los efectivamente cubiertos:

- Cupos proyectados para sala cuna: 20
- Cupos utilizados actualmente para sala cuna: 4
- Cupos proyectados nivel medio menor: 24
- Cupos utilizados actualmente para nivel medio menor: 19

Por lo que se desprende de este dato que la sala cuna tiene un uso del orden del 20% respecto de lo evaluado inicialmente. En tanto, el nivel medio menor tiene un uso del orden de 79.2%.
