## **EVALUACIÓN EX POST DE CORTO PLAZO**

### **INFORME DE VISITAS A TERRENO Sedes Sociales Comunitarias**

**Ministerio de Desarrollo Social**

**Enero 2018**

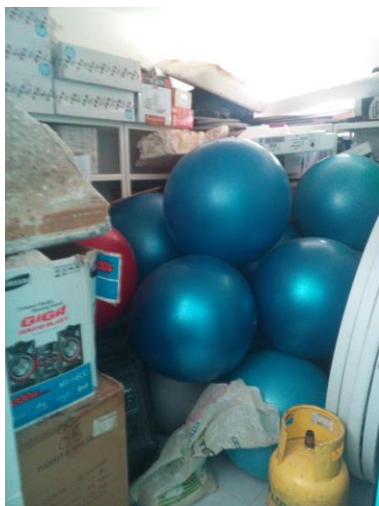
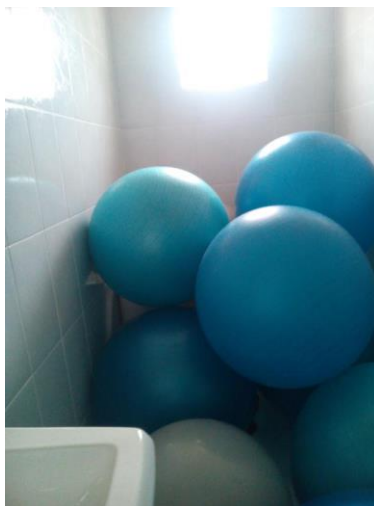
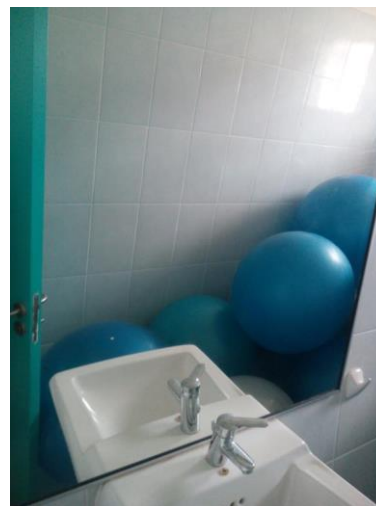
Por otra parte, la bodega les quedó pequeña, lo que obligó a dejar elementos en los pasillos y a ocupar el baño de discapacitados con material para las clases deportivas. Acá se verificó el siguiente hecho: se tienen tres baños: uno para el uso de varones, uno para el uso de damas y otro para discapacitados, sin embargo este último lo reservaron para el uso exclusivo de personas con discapacidad, pero como estas no llegaron, lo empezaron a usar como bodega, sin tener en cuenta el costo de hacer ese baño.

El espacio principal de esta Sede ese utiliza actualmente como un salón multiuso. Originalmente fue diseñado como un anfiteatro, que sería utilizado mayormente para actos. En la práctica estos eventos son muy esporádicos y su uso es mayoritariamente deportivo; sin embargo, no tiene las características adecuadas para este tipo de prácticas, por ejemplo, la ventilación y la aislación acústica son deficientes, tiene pendientes y escenario y el piso no es del todo apto para el deporte.

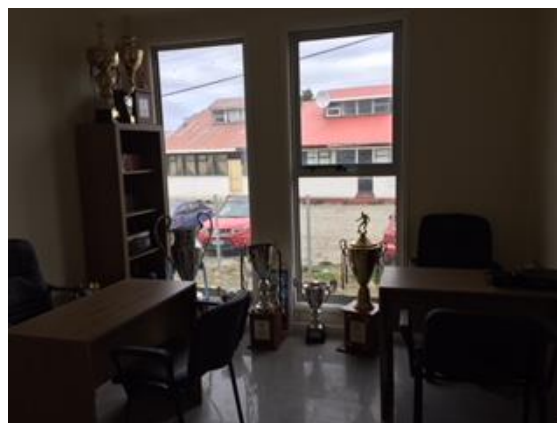
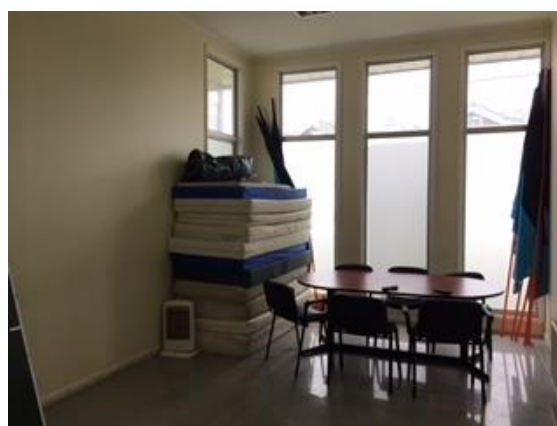
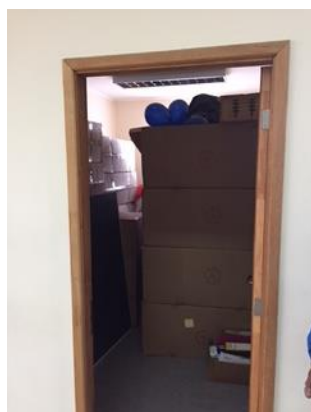
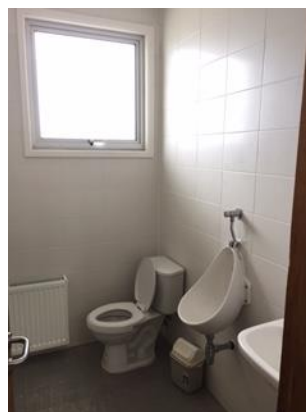
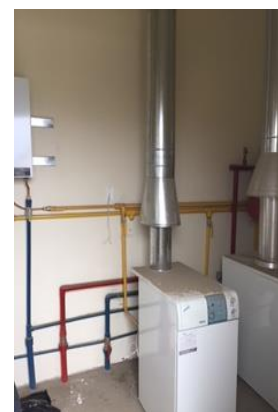
Debido a que se eliminó la bodega, el baño de discapacitados, una oficina y un espacio común

se destinaron al uso de bodegas, puesto que estas son muy necesarias, especialmente tomando en cuenta que para el uso polifuncional del salón se requiere instalar y retirar las sillas según la

actividad, como también guardar elementos de trabajo y pertenencias personales durante las actividades.

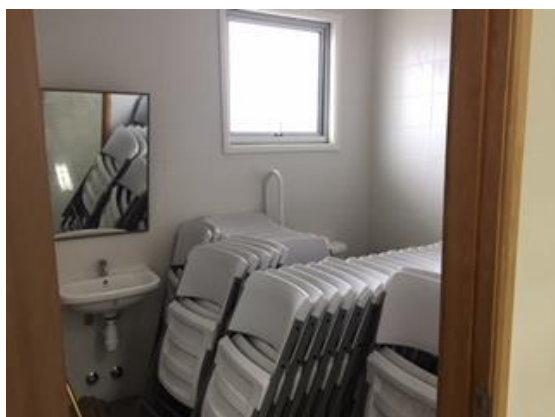
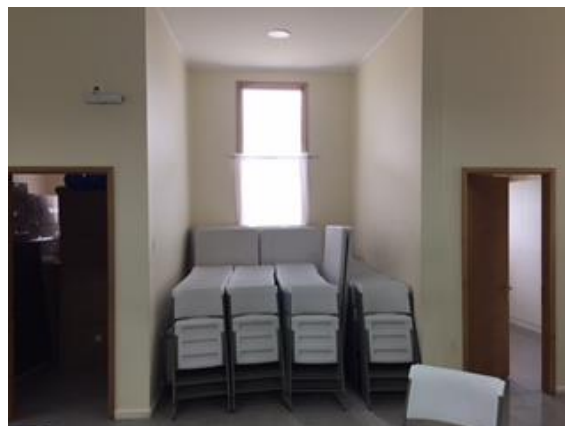
Actualmente, a los usuarios les hubiese gustado contar con cocinas y baños más grandes (quedaron con acceso directo al salón principal, lo que resulta inapropiado) y, en lo posible, duchas, ya que a pesar que no son parte del objetivo del proyecto, en la actualidad tienen dificultades con el uso de la infraestructura de camarines y duchas de las multicanchas del sector. Se requieren bodegas, las que podrían construirse en un costado del recinto. Se dejó un espacio rústico para estacionamientos interiores que son considerados innecesarios y jardineras que están en desuso, por lo que los dirigentes sugieren que se reemplacen por un quincho cerrado o un espacio de mayor utilidad.
