## **Evaluación Ex Post de Corto Plazo**

### **Informe de Visitas a Terreno**

## **ESPACIOS PÚBLICOS**

**Ministerio de Desarrollo Social y Familia**

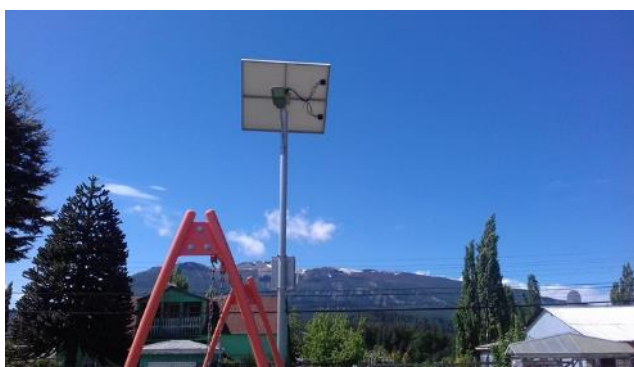
Todo el espacio público se está ocupando en mayor o menor medida. El área de juegos es la que presenta mayor ocupación, incluso puede apreciarse que se subestimó la cantidad de niños que vendrían a hacer uso, en determinados días y horarios.

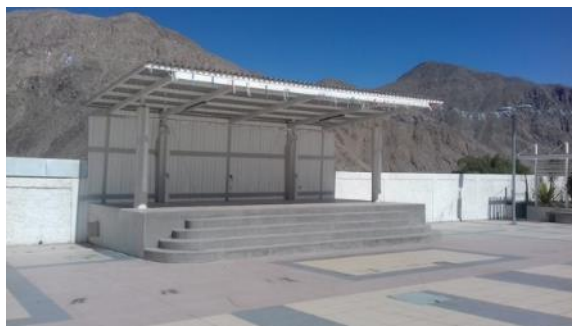
La mayor dificultad que tiene este proyecto está en la poca usabilidad de la zona del atrio, esto se debe a que en este espacio público no se genera una fluidez de sombra adecuada. Dada la cantidad de sol que recibe, dificulta el uso del espacio por parte de la comunidad.

No obstante, el costo de un sombreadero para toda la extensión del atrio, que además tiene poco uso frecuente, podría ser poco rentable. Tal vez habría que pensar en una solución más económica, por ejemplo, uno no permanente, tipo lona tensable con pilares (que también es costosa, pero menos que alternativas permanentes).

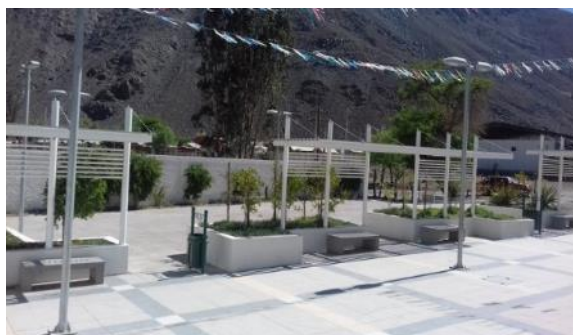
El día de la fiesta grande se ponen varios toldos que permiten proteger a los feligreses del sol. Nótese que el escenario cuenta con un sombreadero permanente y ahí otros en los costados sobre las bancas.

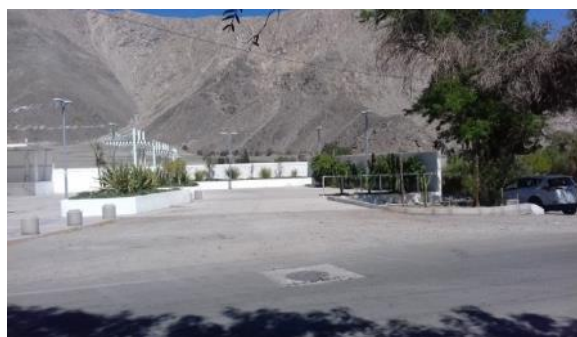
- Los sombreaderos en el diseño eran de madera y se cambiaron, por razones de durabilidad (la madera que no está permanentemente y bien mantenida, tiende a torcerse). Se instalaron unos de perfil metálico en la base y en la parte superior de perfil metálico galvanizado con planchas de zinc microperforada.
- La iluminación fue desarrollada de acuerdo con la normativa vigente de uso de luminarias de tipo Led, que consumen menor energía. No utilizaron paneles de energía solar porque previamente habían sido informados que el municipio no contaba con la posibilidad económica, ni técnica para hacerse cargo de su mantención.
- Falta la demarcación y hay problemas de acceso en los estacionamientos

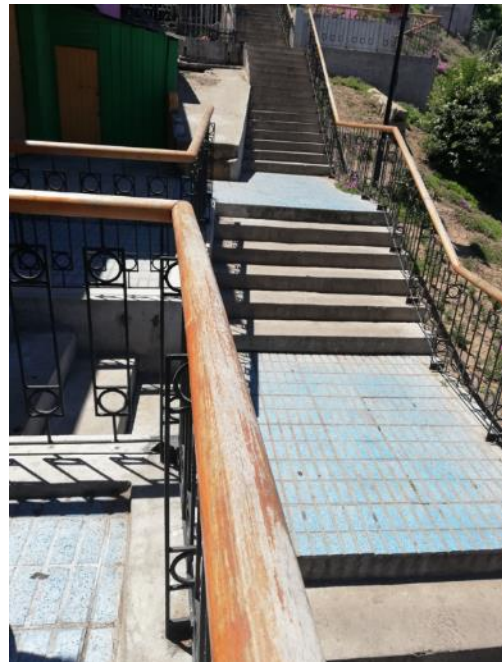
Una vez concluida la obra, a los vecinos les hubiera gustado que se realizaran aún más obras de paisajismo. Por otra parte, en la visita se identificó falta señalética en las áreas de estacionamiento o de obras que evitaban que los vehículos se estacionen en áreas que no están diseñadas para ello (algunos

vehículos incluso cortan la huella podotáctil). Hay algunos accesos a estacionamientos domiciliarios que no fueron contemplados en el proyecto, como consecuencia de lo cual, por ejemplo, un vecino debe instalar peldaños de madera que le permitan ingresar (salir) con su vehículo a (de) su domicilio.

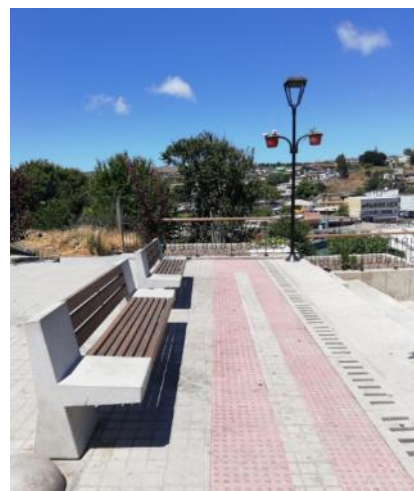
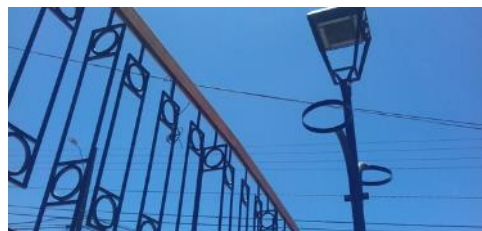
El proyecto contempla las obras de contención, luminarias, asientos y basureros, barandados, maceteros en las luminarias, etc. Todo este equipamiento estaría cumpliendo a cabalidad su función y tendrían buen estado de mantenimiento.

Al inicio se robaron las macetas que se dispusieron en los maceteros que están en los postes de luz, los vecinos conversaron sobre la importancia de mantenerlos y cuidarlos e incluso repusieron los faltantes con sus propios recursos, pero no se ha logrado evitar su desaparición.
