## **EVALUACIÓN EX POST DE CORTO PLAZO FASE II: VISITAS A TERRENO**

### **INFORMES DE VISITA INMUEBLES PATRIMONIALES**

Ministerio de Desarrollo Social  
División de Evaluación Social de Inversiones  
Departamento de Metodologías y Estudios

## HABILITACIÓN BIBLIOTECA REGIONAL DE ANTOFAGASTA

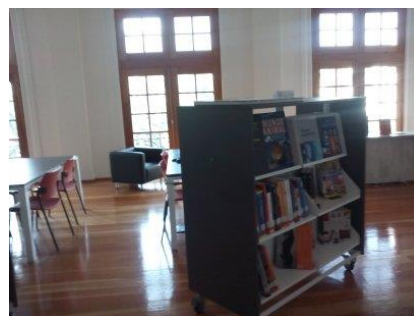
Las lluvias son poco frecuentes en Antofagasta, pero cuando éstas llegaron hubo muchas filtraciones de humedad y agua, inhabilitando salas y espacios y con el riesgo de deterioro de los libros. Este problema se debió fundamentalmente a problemas con los sellos en las uniones de las piezas de madera que forman la techumbre.

Existen problemas en la instalación de los controles y grupos eléctricos y las cajas de ascensores, pues quedan inaccesibles desde el edificio y dificulta el mantenimiento periódico de los equipos. El edificio es compartido con otras instituciones.

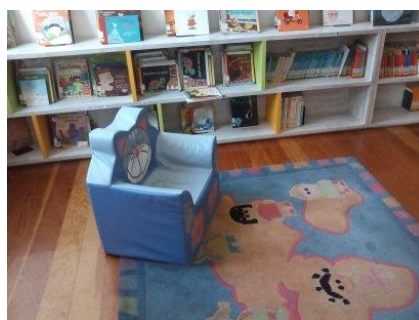
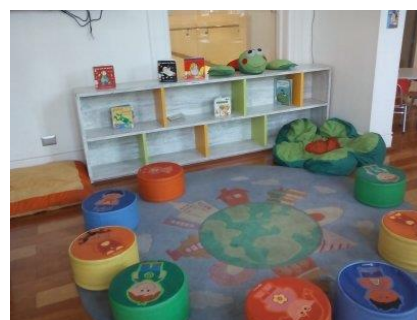
Los espacios infantiles fueron diseñados y dimensionados pensando en visitas individuales. Sin embargo, se reciben visitas de cursos de 30 a 40 niños en paseos de colegios, y de esta manera, el espacio del área infantil se hace insuficiente.

El área auditorio resulta ser muy eficiente al tener una gradería de asientos retráctil, pues es posible acoplar todos los asientos a la muralla, para poder ampliar el espacio y generar actividades distintas, como talleres de danza y expresión corporal.

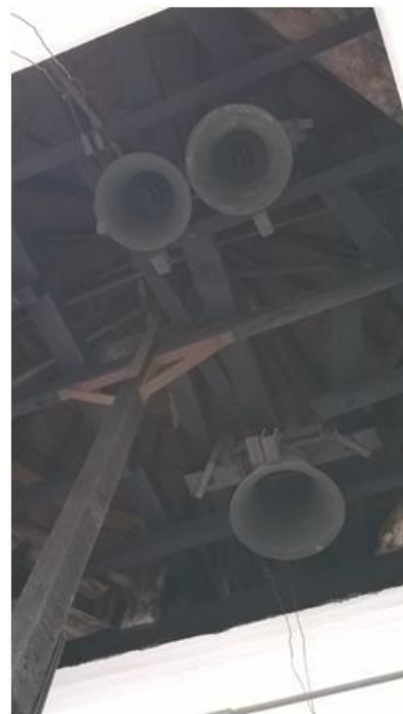
- ✓ Limitado acceso a la torre
- ✓ Complejidad de trabajar con el reloj. Se requería contemplar la contratación de un relojero.

- ✓ El arenado fue muy invasivo lo que afectó a las muestras que se encontraban en exhibición.
- ✓ Las plantillas de los vidrios que se instalaron en el piso de la base del reloj, no fueron bien dimensionadas.
- ✓ Además, no se consideró la instalación de cámaras de seguridad, las cuales son necesarias.

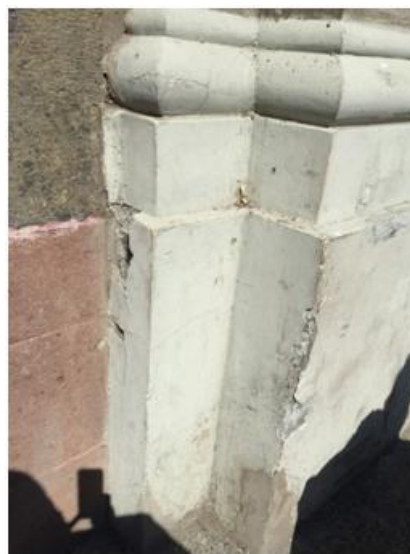
Los usuarios han dado un uso adecuado a la infraestructura, tanto en el pasillo de circulación exterior como al interior de la infraestructura. Sin embargo, se observó una tendencia a descuidar la fachada del edificio, que muestra las consecuencias del apoyo de pies sobre la misma así como los rayados de carácter vandálico, que de todas maneras parecieran ser menores a los ocurridos en la situación sin proyecto.

No obstante, el deterioro también se debería, de acuerdo a la opinión de los encargados de la operación, a la baja calidad del trabajo realizado en dicha fachada.

De acuerdo a las apreciaciones del colegio de arquitectos, específicamente los balaustres hechos por la empresa contratada para la restauración son de mala calidad. La empresa no hizo un buen levantamiento y análisis histórico ya que la obra ejecutada no presenta las características propias de los balaustres. Es por ello que se manifiesta un deterioro del edificio en su fachada.

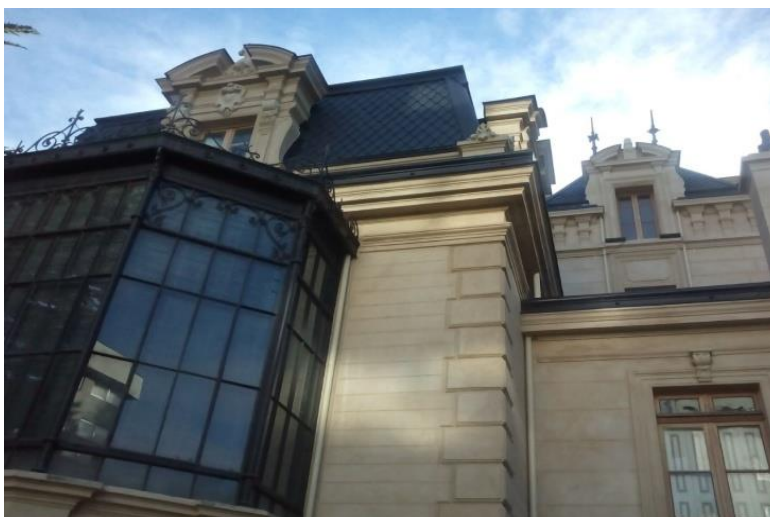
- Mantenimiento de todas las puertas
- Sustitución de los colectores de aguas lluvias debido a que los tubos actuales son de poco diámetro, se rebalsan y causan goteras.
- Hacer una limpieza en altura. Se deben arrendar andamios para limpiarlas y no siempre cuentan con los recursos para hacerlo.
