# **RESULTADO DE LAS VISITAS A TERRENO**

## **EXPERIENCIA PRE-PILOTO**

**Ministerio de Desarrollo Social**

Noviembre 2015

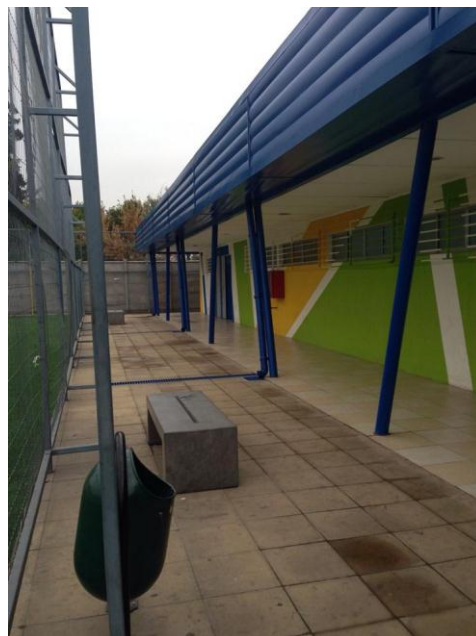
El piso en el sector de camarines era muy resbaloso (piso de cerámica), resultando muy peligroso para los usuarios, por lo que se le incorporó una goma antideslizante.

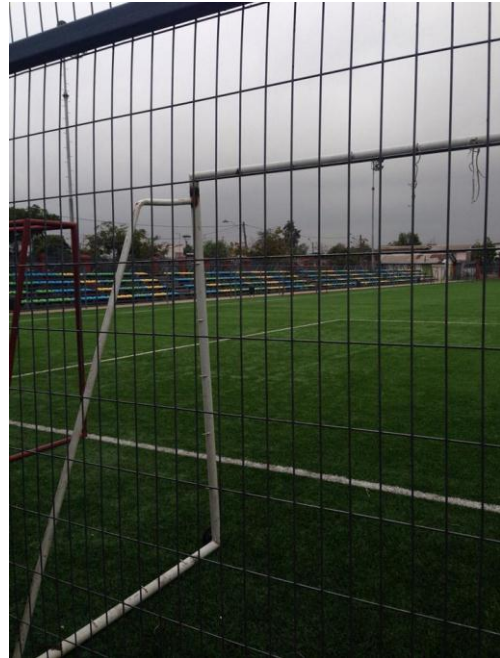
En general hay un uso adecuado de la infraestructura y su estado de conservación es óptimo (pese a que apenas lleva poco más de un año de funcionamiento); sin embargo:

- En más de una oportunidad ingresaron ladrones.
- El público enfervorizado en partidos competitivos y los niños dañan la reja de la cancha por mal uso.
- Hay graderías dañadas pese a que hubo reposición de algunas de ellas (son de plástico y deberían ser metálicas).
- Se encontró amplia evidencia del consumo masivo de bebidas alcohólicas y de cigarrillos, pese a que ambos están prohibidos. Según la administración, no se ha podido lidiar contra la costumbre generalizada de las ligas del “tercer tiempo”.
- Las rejas se doblan por el uso normal de la cancha (balonazos).
- Se hace escalada y el implemento está sobre el estacionamiento de minusválidos.

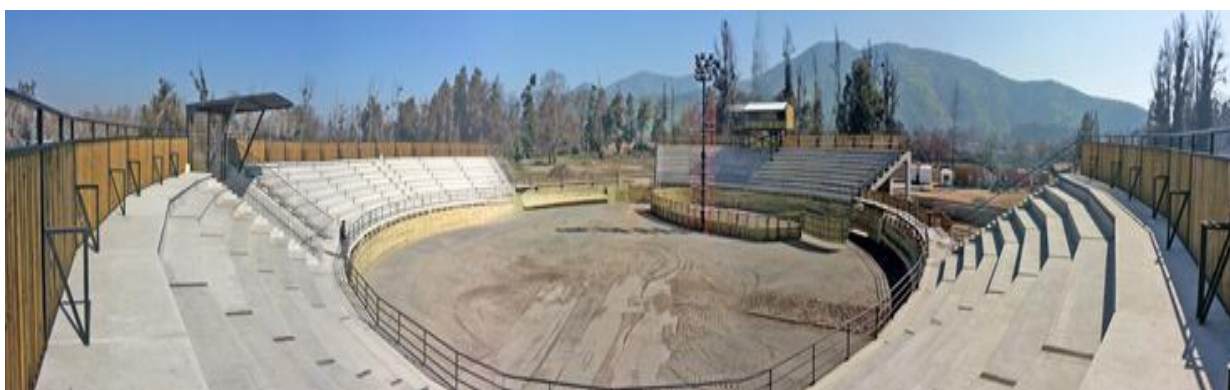
- Inclusión de caseta de jurado no contemplada en el diseño, pero necesaria para el desarrollo de la actividad.
- Se agregó el toril.
- Contempló la demolición de parte del redondel.
- Nivelación de la cancha (no se apreciaba desde las tribunas pues estaba muy hundida)
- Cambios en los bordes del redondel de hormigón armado a madera, quitando ventanas proyectadas para que se observara la actividad desde el casino.
- Se incluyó una nueva área para corrales y estadía de los animales, los competidores y sus familias
- Se hizo un nuevo picadero, de mucho mayor tamaño, necesario para el calentamiento previo de los animales.
- Se incluyó la enfermería, que es un componente básico para el tipo de actividad.
- Se agregaron oficinas de inscripciones (distintas de oficinas administrativas) para los participantes.
- Se modificó torre de iluminación del redondel.

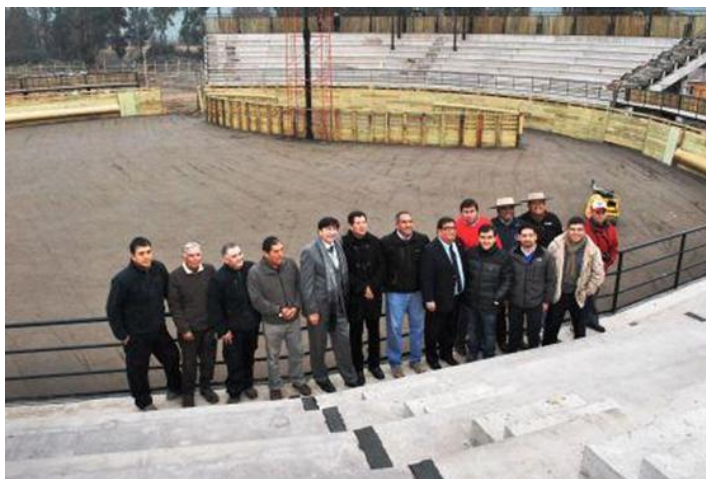
Sin embargo, se observan dificultades en momentos de máxima afluencia de público, como es en el caso de la Fiesta de la Chilenidad, en que se han observado problemas de:

- Escasez de baños y lavaderos.
- Deficiencias en fosas sépticas que impiden la continuidad del servicio de baños.
- Insuficiente capacidad de los generadores eléctricos.
- Aglomeraciones y lentitud en el ingreso y salida de usuarios, aunque se indica que esto fue resuelto.

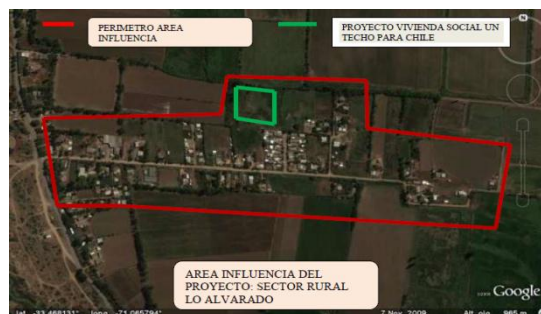
Hallazgo: El proyecto beneficia a toda el área de influencia originalmente definida en la evaluación, inclusive por parte de la empresa se conectó a personas adicionales en el sector de Lo Alvarado para que todas queden conectadas al sistema.

El proyecto Vivienda Social de “Un techo para Chile”, que también estuvo contemplado dentro del área de influencia, estaba desarrollándose al momento de la visita y las viviendas podrían conectarse al servicio de alcantarillado.

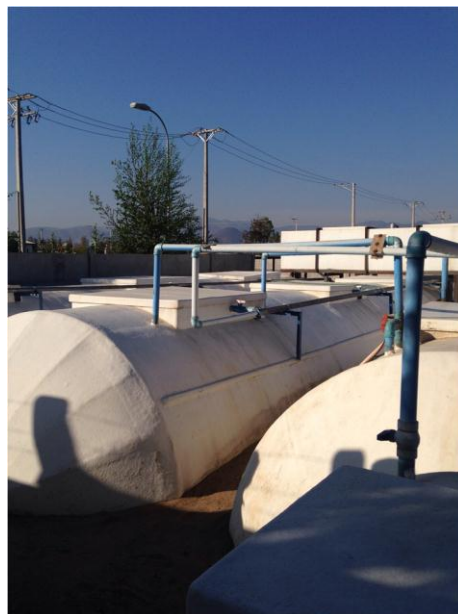
La planta de tratamiento estipulada para el proyecto se construyó con suficiente capacidad para tratar la demanda actual, inclusive tienen una pequeña holgura y se consideró en el diseño la demanda del proyecto de Un techo para Chile. El diseño de la planta es sencillo de operar, no conlleva mayor tecnología y opera adecuadamente.

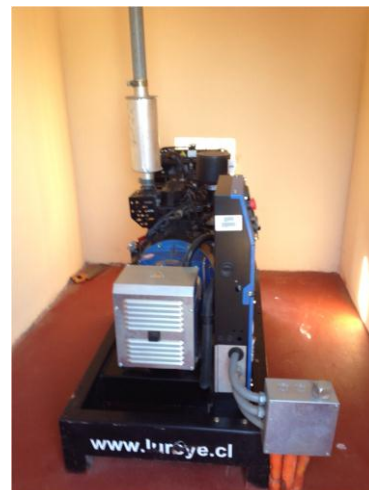
El sistema de alcantarillado funciona adecuadamente. Los beneficiarios cuentan con un sistema de tratamiento de aguas servidas adecuado, el cual es valorado por la comunidad. En la visita se constató la inexistencia de malos olores en toda la zona en la que se provee el servicio e incluso en la propia planta de tratamiento. También se verificó el correcto funcionamiento de la disposición de aguas en las casetas sanitarias.

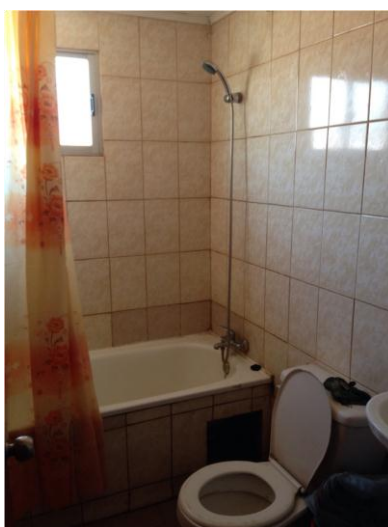
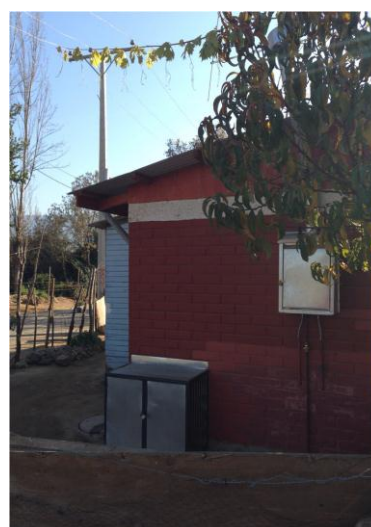
Se consultó a dos familias beneficiarias en relación a su satisfacción con el servicio prestado. Para ellas el proyecto significó una mejora sustancial en su calidad de vida. En uno de los casos, la caseta sanitaria fue integrada a la vivienda y en el otro, si bien no fue posible hacer esta integración, la familia estaba contenta con esta infraestructura.

Las propias familias eligieron la ubicación de las casetas sanitarias al interior de sus propiedades, en función a la factibilidad técnica, la cual estaba influida por la existencia previa y el nivel de saturación de pozos ciegos y la cercanía a la red pública de colectores.
