Reposición y mejoramiento cuartel 2a cía. de bomberos Lo Miranda, Doñihue

Identificación del Proyecto

El presente informe da cuenta de las lecciones aprendidas en las Visitas a Terreno, realizadas en el contexto de la Evaluación Ex Post que efectúa la Subsecretaría de Evaluación Social. En cada visita se documentan y sistematizan los aprendizajes identificados por los participantes, relacionados con la formulación y operación del proyecto.

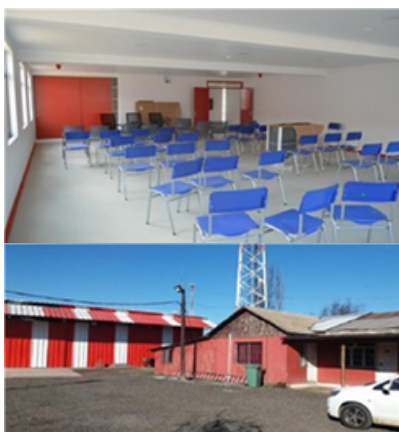
El proyecto se ejecutó según el diseño y cumple a cabalidad los requerimientos arquitectónicos, funcionales, de capacidad eléctrica y de presión de agua, entre otras. Sin embargo, dado el tiempo transcurrido, esta iniciativa no contó con un diseño pasivo o de eficiencia energética, lo cual hubiera podido mejorar el confort térmico con que hoy cuenta la infraestructura.

Esta iniciativa no contó con un proyecto de eficiencia energética, lo cual genera un problema para la climatización de los recintos, tampoco fueron incluidos los criterios de diseños pasivos, referidos a eficiencia de materiales y/o ubicación o rotación de la infraestructura.
